dr inż. Maria Gadomska*
dr inż. Jan Gadomski*

Trwałość reperów w aspekcie długookresowych pomiarów przemieszczeń obiektu

*Durability of bench marks in terms of long-term measurements
of displacements*

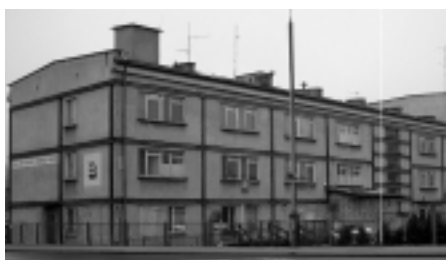
Obiekt nr 4

Obiekt nr 4. Budynek biurowy trzykondygnacyjny całkowicie podpiwniczony (fotografia), posadowiony bezpośrednio na ławach ciągłych, żelbetonowych szerokości 1,80 m. Podłoże fundamentów stanowią ekspansywne iły trzeciorzędowe serii poznańskiej. Ściany grubości 42 cm wykonane są z cegły ceramicznej pełnej na zaprawie cementowo-wapiennej. Układ konstrukcyjny budynku jest pro-

W obiekcie stwierdzono liczne rysy, spękania, rozwarstwienia poziome, deformacje posadzek. Repery założono na zewnątrz budynku na przedłużeniu ścian poprzecznych, a także 4 repery wewnątrz na korytarzu (rysunek 1a). Pomiar prowadzono przed i w trakcie wymiany podłoża gruntowego pod ławami fundamentowymi. Kolejnym etapem prac zabezpieczających było założenie ściągów spinających ściany i opasek stalowych na zewnątrz budynku.

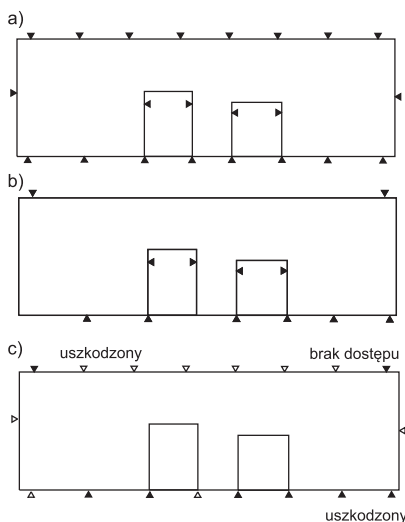
Rys. 1. Rozmieszczenie reperów: a) w 1995 r.; b) w 1997 r.; c) aktualne

Podczas tych prac część reperów wymontowano (rysunek 1b) i po zakończeniu robót remontowych ponownie zamontowano w pobliżu starych miejsc (rysunek 1c). Okazało się, że do części na nowo zamontowanych reperów nie ma dostępu, bowiem znajdują się pod parapetami okiennymi, a część zastania nowa

konstrukcja zabezpieczająca. Repery znajdujące się wewnątrz budynku zostały usunięte ze względów estetycznych. Należy podkreślić, że obiekt wymagał obserwacji jeszcze po wykonaniu remontu. Obecnie nie są już prowadzone systematyczne obserwacje.

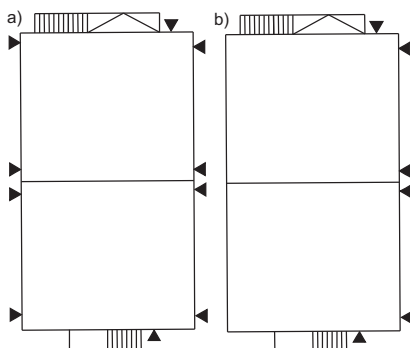
Rys. 2. Rozmieszczenie reperów: a) w 2003 r.; b) aktualne

Obiekt nr 5. Budynek mieszkalny dwukondygnacyjny całkowicie podpiwniczony. Posadowiony jest na betonowych ławach fundamentowych szerokości 0,9 m na głębokości $D = 1,1$ m poniżej poziomu terenu i w strefie podmarzania. Fundament oparto bezpośrednio na ilach trzeciorzędowych serii poznańskiej o bardzo zróżnicowanym stanie wilgotnościowym, od stanu zwartego do twaroplastycznego. W związku z pojawieniem się rys na ścianach i na nadprożach oraz deformacji posadzek podjęto badania geotechniczne i jednocześnie pomiary geodezyjne przemieszczeń pionowych. Zgodnie z ustaleniami z właścicielem na obiekcie założono 10 reperów, z czego w pobliżu dylatacji po dwa z każdej strony (rysunek 2). W międzyczasie jed-

nak część reperów została zakryta przez właściciela, który podniósł z jednej strony teren i wykonał opaskę betonową wokół budynku.
