# Analiza stanu konstrukcji słupowo-ryglowej w budynku gospodarczym adaptowanym na cele mieszkalne

*An analysis of the condition of a timber framing structure in an adapted for residential purposes utility building under renovation*

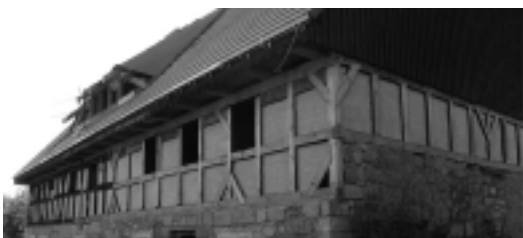
Ściana szkieletowa pierwszego piętra składa się z konstrukcji nośnej w postaci słupów, rygli, podwalin, oczepów, zastrzałów, mieczy z drewna litego (fotografia 1). Sztywność podłużna ścian w ścianie zachodniej zapewniona jest przez zastosowanie zastrzałów, zaś w pozostałych ścianach przez miecze. Część nośnych elementów ścian została wymieniona na nowe (fotografia 1, 2). Większość starych (pierwotnych) elementów konstrukcji ścian jest spękanych podłużnie (fotografia 2). Przyczyną powstania tych spękań był skurcz starzenia i wilgotnościowy drewna. Silne spękania elementów drewnianych obniżają ich nośność na zginanie i ściskanie.

Fot. 1. Ściany pierwszego piętra, widok od strony północno-wschodniej

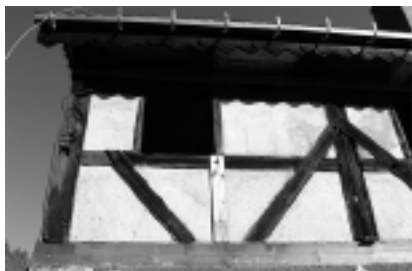
Fot. 2. Ucięty fragment zastrzału. Słup po prawej stronie niewłaściwie oparty na nowej podwalinie za pomocą drewnianej podkładki

Sztywność przestrzenna układu słupowo-ryglowego zapewniona jest przez zastosowanie w ścianach zastrzałów lub mieczy, tworzących nieodkształcalne pola trójkątne. Na fotografii 2 przedstawiono jeden z wyciętych zastrzałów. Ponadto zmieniony został układ wewnętrznych ścian szkieletowych, które wspomagały sztywność poprzeczną budynku. Jest to o tyle istotne, że zmieniony został sposób użytkowania poddasza (kondygnacji nad pierwszym piętrzem), a tym samym zwiększone obciążenia działające na ściany pierwszego piętra.

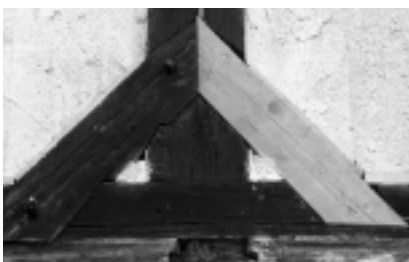
Stare, pozostawione elementy drewniane konstrukcji ścian nie zostały, przed ich impregnacją, oczyszczone do zdrowego drewna. W wielu miejscach elementy nośne konstrukcji są głęboko skorodowane oraz nienależycie oczyszczone z pozostałości, m.in. po tynku i dlatego wykonana impregnacja elementów nieoczyszczonych jest nieskuteczna. W starych elementach są połączenia cieślińskie z użyciem kołków drewnianych. W wielu z nich występują luzy pomiędzy elementami, brakuje części kołków lub są skorodowane. Natomiast połączenia nowych elementów wykonane zostały na gwoździe. Część nowych połączeń wykonano przy użyciu jednego gwoździa i dodatkowo niewłaściwie spasowano (fotografia 3). W węzłach nie została odtworzona pierwotna geometria elementów, np. dolny miecz, dlatego też elementy nie spełniają roli konstrukcyjnej (nie są w stanie przenosić sił rozciągają-

Fot. 3. Niewłaściwie wykonane połączenie starych i nowych elementów ściany

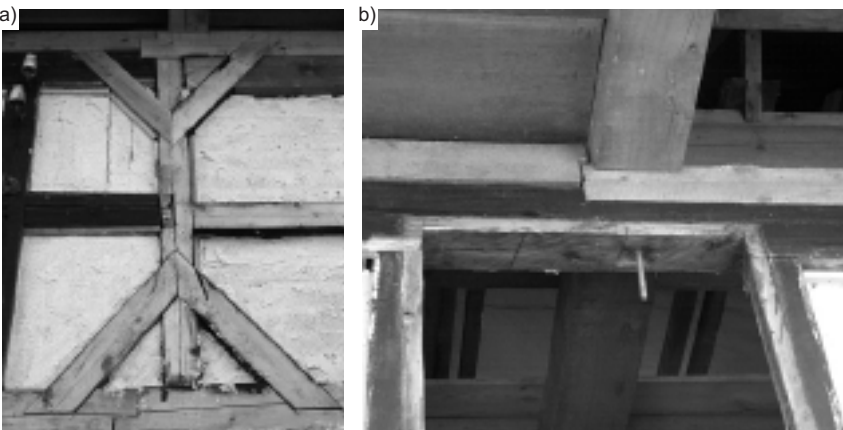
cych). Na fotografii 4 widoczny jest brak jakiegokolwiek połączenia rygla ze słupem. Inny jest również przekrój rygli (starego i nowego) po dwóch stronach słupa. Nowe połączenia wzdłużne oczepów, na nakładkę prostą, zostały wykonane nieprawidłowo. Zakłady są zbyt małe, wg informacji zawartych w literaturze przedmiotu nie powinny być one mniejsze niż 1,5 – 2 wysokości elementu [5, 8]. Ponadto wykonane nad oknem połączenie tego typu, nieprzenoszące momentu zginającego (fotografia 4b), jest niewłaściwe.

Fot. 4. Niewłaściwie wykonane połączenia elementów ściany

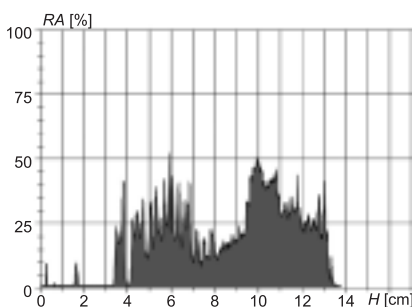
Parametry drewna szacowane na podstawie wartości  $RM$  należy jednak traktować jako orientacyjne. Pomiar rezystograficzny (rysunek 2), w kilkudziesięciu punktach pomiarowych, wykazały powierzchniową destrukcję większości elementów konstrukcji ścian. Elementy te były skorodowane nawet na głębokość 3,3 cm. Zaobserwowane na niektórych wykresach miejscowe obniżenie parametrów wytrzymałościowych w środku przekroju jest skutkiem występowania podłużnych spękań drewna, a nie jego korozji.

Rys. 2. Wykres z badań rezystograficznych

Przeprowadzone, wg PN-EN 1995-1-1:2010, obliczenia statyczne wykazały prawie dwukrotną redukcję nośności istniejącego słupa ( $l_c = 2,0$  m;  $b \times h = 13,2 \times 13,0$  cm) wskutek osłabienia jego przekroju na głębokość 3,3 cm.
