dr inż. Tadeusz Kulas*
dr inż. Marek Kapela*

Rewitalizacja zabytkowych obiektów sakralnych o konstrukcji drewnianej na Mazowszu

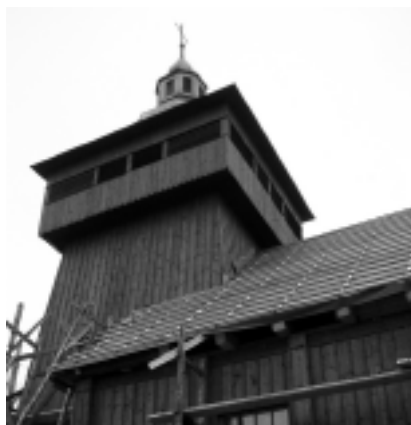
Pomimo okresowych remontów stan kościoła był zły. Wykonana została ekspertyza budynku. Stwierdzono m.in. nieszczelność pokrycia z gontów, lokalne porażenie drewna przez owady, nadmierne ugięcie osłabionych przez korozję biologiczną belek stropowych oraz mursz belek podwalinowych.

Fot. 1. Wymiana pokrycia dachu w kościele pw. Przemienienia Pańskiego w Kurdwanowie
Fot. M. Kapela

W ramach remontu kościoła w Kurdwanowie oczyszczono drewno z fragmentów zniszczonych przez owady oraz przeprowadzono ich dezynsekcję wraz z impregnacją. Wzmocniono nakładkami poluzowane lub osłabione węzły konstrukcji dachu, a kilka zniszczonych belek stropowych wymieniono na nowe. Wymieniono też warstwy podłogowe,

wprowadzając izolację przeciwwilgociową oraz termiczną. Przywrócono warstwę wierzchnią z desek na legarach. Pomiedzy podmurówkę i ściany zrębowe wprowadzono izolację z papy. Zniszczone poszycie ścian wymieniono na nowe. W części zrębowej usunięto wewnętrzne oszalowanie, odsłaniając stare polichromie. Pomiedzy elementy szkieletu wprowadzono ocieplenie z wełny mineralnej. Wymieniono pokrycie z gontów na nowe, z zastosowaniem membrany wiatroizolacyjnej (fotografia 1). Ponadto wymieniono instalację elektryczną i odgromową.

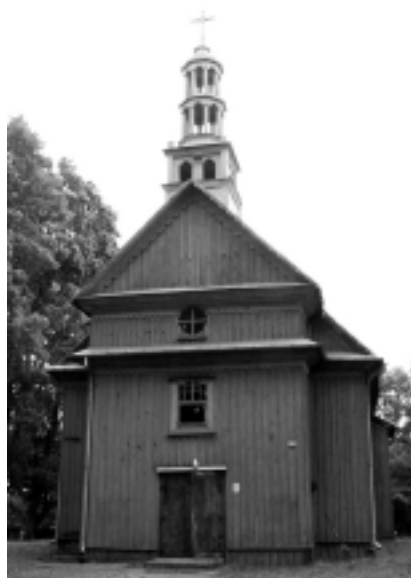
Kościół pw. Najświętszego Serca Jezusowego w Drążdzewie (fotografia 2) wzniesiony został w 1744 r. na planie prostokąta, z węższym, prostokątnym prezbiterium, przy którym

Fot. 2. Kościół pw. Najświętszego Serca Jezusowego w Drążdzewie
Fot. M. Kapela

od południowej strony znajduje się zakrystia, a od północy skarbczyk. Kościół ma konstrukcję zrębową i był od zewnątrz oszalowany, a od wewnątrz otynkowany. W narożach ściany połączone są na zamki pletwowe.

W 1997 r. wybudowany został nowy kościół parafialny i drewniany zabytkowy kościół opustoszał. W 2006 r. zapadła decyzja o przeniesieniu kościoła do Muzeum Wsi Mazowieckiej w Sierpcu. Prace przygotowawcze obejmowały dokładną inwentaryzację budynku oraz ocenę stanu technicznego elementów wymagających wymiany. Rozbiórkę budynku wykonano w 2007 r. Elementy oczyszczono, oznaczono i zaimpregnowano zanurzeniowo.

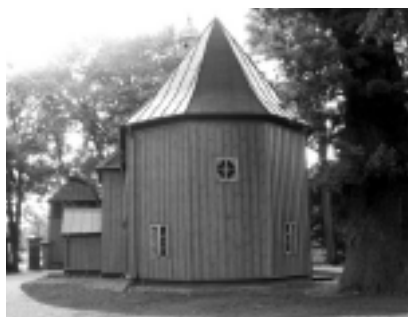
Fot. 3. Kościół w Strzegowie po renowacji
Fot. T. Niestuchowski

Kościół pw. Św. Anny w Strzegowie wybudowany został w 1756 r. W latach 2008 ÷ 2013 wykonano remont budynku polegający głównie na wymianie fundamentów, podłogi, szalowania zewnętrznego, pokrycia dachu oraz wzmocnienia konstrukcji ścian zewnętrznych i dachu wraz z impregnacją (fotografia 3). Odrestaurowano oł-

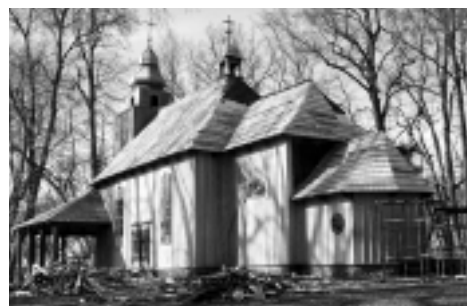
Fot. 4. Wykonywanie prac remontowych kościoła w Drogiszce
Fot. T. Kulas

Kościół pw. Św. Krzyża w Drogiszce zbudowany w 1635 r. W latach 2008 ÷ 2013 wzmocniono drewnianą konstrukcję ścian, stropu, więźby dachowej oraz wieży wraz z poddaszem oraz wymieniono podłogi i pokrycie dachu. Przywrócono dawne pokrycie dachu z gontów. Wieża pełni również funkcję dzwonnicy (fotografia 4).

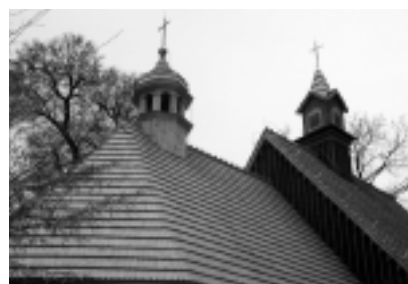
Fot. 5. Dach kościoła w Chotumiu po renowacji
Fot. T. Kulas

wej wzmocnionej lisicami. W kalenicy dachu, w którym przywrócono pokrycie z gontów, znajdują się dwie wieżyczki na sygnaturki, zwieńczone żelaznymi krzyżami (fotografia 5). Wieżyczki – czworoboczna, neogotycka zwieńczona hełmem i ośmioboczna barokowa z cebulastym hełmem zostały starannie odrestaurowane.
