Renowacja elewacji zabytkowej kamienicy

Z mgr Bożeną Boba-Dyga – konserwatorem dzieł sztuki, współwłaścicielką firmy ART Forum s.c. rozmawia Krystyna Wiśniewska

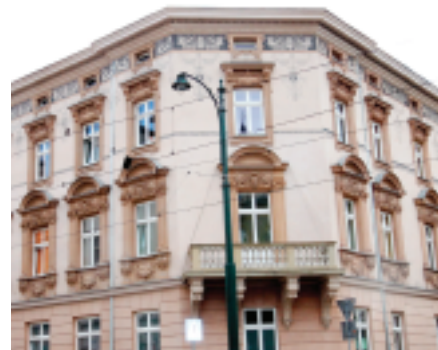
Bożena Boba-Dyga: Murowana kamienica wraz z neomanierystycznym wystrojem architektonicznym powstała między 1874 r. a 1890 r., która to data widnieje na dekoracji sgraffitowej. Stan zachowania był zły, a nawet bardzo zły, głównie ze względu na obecność na powierzchni uszczelniającej warstwy nakropu cementowego. Przed konserwacją stwierdzono na powierzchni elewacji aż siedem warstw pochodzących z różnych okresów. Dekoracje obramień okiennych, dobrze zachowane, były w większości wykonane techniką odlewania z zaprawy na bazie cementu romańskiego i zamocowane metodą klejenia na cement romański oraz za pomocą metalowych gwoździ, a niektóre były odlewami gipsowymi. Najgorzej zachowały się tynki, zarówno gładkie jak i boniowane, wykonane na obrzutce z bardzo słabej zaprawy wapienno-piaskowej z pospółką rzeczną w roli wypełniacza oraz delikatne cienkowarstwowe sgraffitta, w przypadku których cementowy baranek był szczególnie zgubny.

Kamienica przy ul. Długiej 38 w Krakowie po renowacji

B. B-D.: Najwięcej problemów mieliśmy z konserwacją i rekonstrukcją dekoracji malarskich wykonanych w technice sgraffita, które były w bardzo złym stanie technicznym, a w niektórych miejscach występował ich całkowity brak. Odsłonięcie sgraffita nastąpiło jesienią i wówczas wykonano iniekcję w miejscach odspojonych, ale w okresie zimowym znacznie pogorszył się stan dekoracji. Powstały odspojenia i spękania nowych uzupełnień wykonanych w listopadzie, ponieważ woda, która wniknęła w porowatą strukturę sgraffita, zamarzła w okresie obniżonej temperatury i spowodowała uszkodzenia.

Ponadto podczas zabiegów iniekcyjnych stwierdzono powstawanie przebarwień, a miejsca już podklejone odspajały się ponownie i dlatego wykonywanie iniekcji podtynkowych trwało praktycznie do końca konserwacji sgraffita. Udało się również usunąć żółte plamy na dekoracji i wynik prac remontowo-konserwatorskich elewacji zabytkowej kamienicy przy ul. Długiej 38 był satysfakcjonujący nie tylko dla mnie, jako konserwatora prowadzącego, ale również dla wszystkich zaangażowanych w tę inwestycję.

B. B-D.: Podstawowe prace w przypadku gładkich powierzchni elewacji i boniowanego parteru budynku, to usunięcie nakrapianego tynku cementowego, skucie zdegradowanych wapiennych tynków oraz ich wa-

dliwych uzupełnień, a następnie wypełnienie ubytków i narzucenie tynku renowacyjnego oraz dwukrotne nałożenie egalizująco-wzmacniającej warstwy mineralnej z mikrowłóknem szklanym. Kolejną warstwą, jaką wykonano na gładkim licu ścian i boniowanego parteru, była gładź na bazie współczesnego cementu romańskiego. Pokryto ją preparatem hydrofobizującym, a następnie scalono laserunkiem. W przypadku dekoracji sztukatorskich i profili ciągnionych, wykonanych z cementu romańskiego, po usunięciu warstwy nakropu uzupełniono ubytki i wykonano cienkowarstwową egalizację lub rekonstrukcję powierzchni za pomocą zaprawy z cementu romańskiego.

Kolejne prace, to hydrofobizacja powierzchni sztukaterii i gzymsów oraz pokrycie farbą laserunkową na bazie krystalicznych pigmentów mineralnych i preparatu hydrofobizującego. Uzupełnienia ubytków dekoracji sztukatorskich w formie odlewów gipsowych, po ich oczyszczeniu, wykonano stosując gips sztukatorski zgodnie z zasadą *similis similibus*, a następnie po zagruntowaniu wzmacniająco-hydrofobizującym pomalowano dwukrotnie farbą mikrosilikonową o właściwościach hydrofobizujących w kolorze dobranym do cementu rzymskiego.

W przypadku dekoracji sgraffitowych zabezpieczono odspojone fragmenty bibułą japońską i w tych miejscach wykonano podtynkowe iniekcje. Po oczyszczeniu sgraffita wzmocniono jego strukturę przez impregnację, a następnie dokonano częściowo uzupełnień, a częściowo rekonstrukcji.

Kolejne prace remontowo-konserwatorskie na elewacji, to naprawa kamiennegookołu i balkonu, odtworzenie dekoracji malarsko-reliefowych na gzymsie oraz wymiana stolarki okiennej i drzwiowej na nową typy eurookna, wykonaną na wzór historycznej i pomalowanie jej na kolor zgodny z wynikami badań stratygraficznych.
