dr inż. Agnieszka Kaliszuk-Wietecka*
dr inż. Wojciech Terlikowski*

Problemy z odtworzeniem izolacji wodochronnych na przykładzie kościoła Wszystkich Świętych w Warszawie

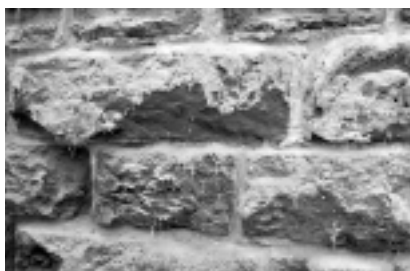
cenie wodą z gruntu kapilarno-porowatej struktury muru, co może prowadzić do ich niszczenia. W analizowanym budynku kościoła widać skutki działania wilgoci przede wszystkim w postaci wykwitów solnych, odparzeń tynków, zniszczonych powłok malarskich i cegieł (fotografia 1). Omawiane pomieszczenia piwniczne są i mają być nadal wykorzystywane nie tylko jako pomieszczenia pomocnicze i magazynowe, ale przede wszystkim jako pomieszczenia kultu religijnego, pomieszczenia spotkań, sala teatralna itp. W pomieszczeniach o zawilgoconych przegrodach zewnętrznych obniża się temperatura ich powierzchni oraz wzrasta wilgotność względna powietrza wewnętrznego, co prowadzi do zwiększenia ryzyka rozwoju grzybów pleśniowych i domowych. Początek rozwoju grzybów można obserwować już w niektórych pomieszczeniach.

Fot. 1. Skutki destrukcyjnego działania wilgoci na murach piwnicznych kościoła Wszystkich Świętych w Warszawie – wysolenia na odsłoniętych murach

Bardzo duże wysolenia, powstałe w wyniku krystalizowania na powierzchni ścian soli transportowanych wraz z wodą, w procesie odsychania, ku wnętrzu pomieszczenia ograniczają dobór środków iniekcyjnych, gdyż nie wszystkie substancje mogą być stosowane przy dużym zasoleniu murów.

W pomieszczeniach piwnicznych, których ściany są lub mają być otynkowane, trzeba zbić stare tynki i wykonać nowe, stosując tynki renowacyjne, które pozwalają na wysychanie wilgoci ze ścian bez uszkodzenia ich struktury i powstawania zmian na ich powierzchni. Ściany dotąd nieotynkowane należy, przed ułożeniem tynków renowacyjnych, oczyścić, usuwając zabrudzenia, uszkodzone fragmenty cegieł i zaprawy. Proces odsychania i krystalizacji może zachodzić, przy tak grubych ścianach, kilka lat, co może oznaczać konieczność ponownej wymiany tynków renowacyjnych mimo zabezpieczenia i odeschnięcia ścian.

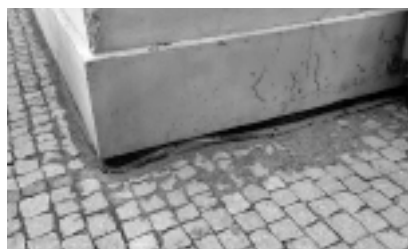
Fot. 2. Fragmenty niemocowanej i niezabezpieczonej izolacji pionowej

Fragment budynku został wyposażony w pionowe izolacje wodochronne (fotografia 2). Niestety sposób wykonania pozostawia wiele do życzenia, gdyż popełniono wiele karygodnych błędów. Izolacja, które wykonano, nie zostały:

- zamocowane mechanicznie;
- wyciągnięte na min. 30 cm powyżej poziomu terenu;
- zabezpieczone przed zniszczeniem mechanicznym;
- dociśnięte cokołem ponad poziomem terenu.

Na stopień zawilgocenia ścian zewnętrznych ma również wpływ sposób wykonania izolacji pionowej na fragmencie obiektu. Nieprzymocowana, leżąca na gruncie izolacja, za którą swobodnie wpływa woda opadowa oraz okresowo woda z topniejącego śniegu, mimo wykonania jej najprawdopodobniej z dobrych materiałów, nie stanowi ochrony przed wodą.

Pionowe, tradycyjne izolacje wodochronne, najlepiej z materiałów arkuszowych lub bezspoinowych, powinny być wykonane wzdłuż wszystkich elewacji. Wyjątkiem może być elewacja wejściowa (schody), gdzie należy wykonać pionowe zabezpieczenie wodochronne w sposób iniekcyjny, żeby nie niszczyć istniejącej konstrukcji schodów. Przy wykonywaniu izolacji trzeba zadbać o szczegóły i detale, takie jak: przygotowanie i zagruntowanie podłoża; zamocowanie izolacji (jeśli arkuszowa); zabezpieczenie izolacji; szczelne zabezpieczenie występujących przejść instalacyjnych. Gdyby wykonanie izolacji pionowej w sposób tradycyjny było niemożliwe, należy rozważyć wykonanie zabezpieczenia wodochronnego w sposób iniekcyjny. Taki problem może wystąpić przy schodach zewnętrznych od strony ul. Bagno i Świętokrzyskiej. Jeśli konserwator zabytków wyrazi zgodę na demontaż schodów zewnętrznych, to przeciwwilgociowe zabezpieczenie ścian należy wykonać w sposób tradycyjny. W przeciwnym wypadku zaleca się zastosowanie iniekcji hydrofobizującej od wewnątrz.

Po wykonaniu izolacji wodochronnej i wyciągnięciu jej minimum 30 cm powyżej poziomu terenu należy odtworzyć cokoły, ale na wzmocnieniu z siatki stalowej mocowanej mechanicznie do muru powyżej górnej krawędzi izolacji. Powierzchnia cokołu powinna być dodatkowo zabezpieczona przed nasiąkaniem.
