Tematyka artykułu była omawiana podczas III Ogólnopolskiej Konferencji Głównego Inspektora Nadzoru Budowlanego pt. Problemy techniczno-prawne utrzymania obiektów budowlanych, która odbyła się w styczniu 2014 r.

Naprawa dźwigarów z drewna klejonego warstwowo

Przeprowadzono badania hal sportowo-widowiskowych w Łodzi, Spale, Zgierzu oraz Bełchatowie zrealizowanych w latach 1979 – 1981. Konstrukcję hal tworzą trójprzegubowe łuki z drewna klejonego warstwowo o rozpiętości 60 m (hala w Zgierzu) i 50 m (hale w Łodzi, Spale i Bełchatowie). Hale w Łodzi i Zgierzu przekryte są na części szerokości (44 m w Łodzi i 54 m w Zgierzu), co sprawia, że część łuków z obu stron jest wyeksponowana na działanie czynników zewnętrznych poza obrysem pokrycia (rysunek 1). Te końcowe części łuków, widoczne poza podłużnymi ścianami hali, zabezpieczone zostały bardzo skromną obróbką blacharską. W halach w Spale i Bełchatowie konstrukcja jest przekryta z jednej strony konstrukcją dachu (funkcjonalnie zlokalizowane są tam pomieszczenia zaplecza), a z drugiej łuki widoczne są od strony zewnętrznej.

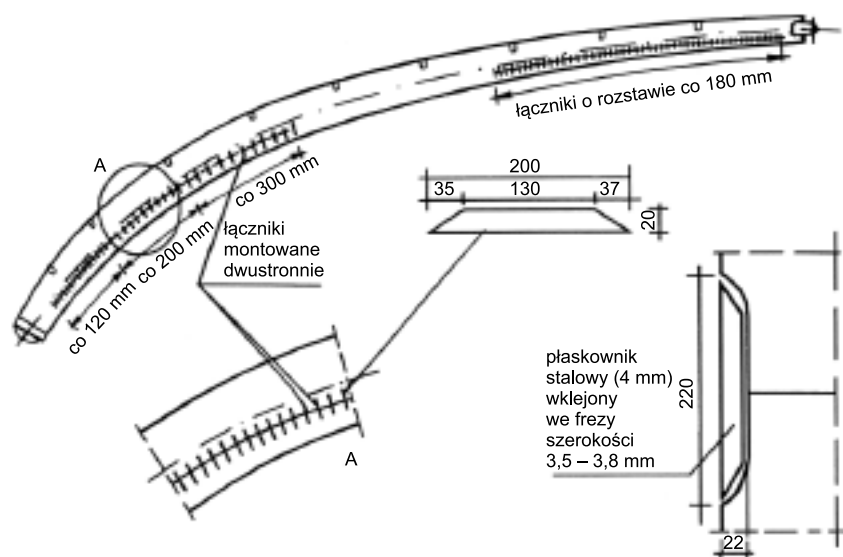
Rys. 2. Projekt naprawy rozwarstwionego dźwigara metodą „żyłek”

Rozwarstwienia (zarysowania) dźwigarów z drewna klejonego warstwowo znacznie obniżają nośność przekroju poprzecznego konstrukcji. Naprawy tego typu uszkodzeń wykonano dwiema metodami:

Naprawa pęknięć i rozwarstwień. W 1980 r. podczas budowy sportowej hali lekkoatletycznej w Spale stwierdzono, że jeden z dźwigarów jest rozwarstwiony. Pęknięcie przebiegało przez jedną spoinę, co świadczyło o błędach popełnionych w procesie produkcyjnym. Opracowano wówczas metodę scalenia rozwarstwień

- **podatną** – z zastosowaniem połączenia łącznikami mechanicznymi tzw. żyłkami z płaskowników stalowych (rysunek 2);
- **iniekcji z zastosowaniem żywicy epoksydowej**.

konstrukcji z zastosowaniem wkładek stalowych wykonanych z płaskowników („żyłek”) i wklejeniu ich za pomocą żywicy epoksydowej we frez wykonany za pomocą piły tarczowej (rysunek 2). Wykonane po ponad 30 latach eksploatacji obserwacje wykazały, że zastosowana metoda jest skuteczna w przenoszeniu obciążeń rozwarstwiających. Nie zaobserwowano żadnego rodzaju uszkodzeń ani objawów starzenia kleju żywicznego. Można więc uznać, że trwałość tej metody jest zadowalająca.
