Stan techniczny stalowej hali przemysłowej a aspiracje jej użytkowników

Technical state of the steel industrial hall vs. aspirations of its users

(Studium przypadku)

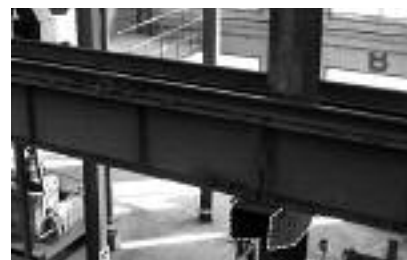
Fot. 1. Fragment podtorza suwnicy w obrębie słupa
Photo 1. Part of the runway structure by the column

Jednym z kluczowych elementów konstrukcji hali są podtorza suwnic, w których stwierdzono wiele znaczących wad. Zamiast kłęb mocujących szyny do belek podsuwnicowych zastosowano płytki z blach bez jakichkolwiek przekładek elastycznych. Niektóre śruby płytek mocujących były niedokręcone. Wiele zastrzeżeń budził także sposób oparcia belek pod-

- wzmocnienie przecięzionych elementów;
- wstępne napięcie stężeń połączonych z prętów $\varnothing 20$ mm;
- zastąpienie pionowych stężeń wiotkich z prętów $\varnothing 20$ mm sztywnymi z kątowników;
- remont kapitalny (wymiana) lub wzmocnienie belek podsuwnicowych;
- generalny przegląd i naprawa konstrukcji podtorza (m.in. mocowań belek do wsporników i słupów, styków belek, mocowań szyn do belek, rektyfikacja torów);
- sporządzenie opinii geotechnicznej i szczegółowa analiza warunków posadowienia.

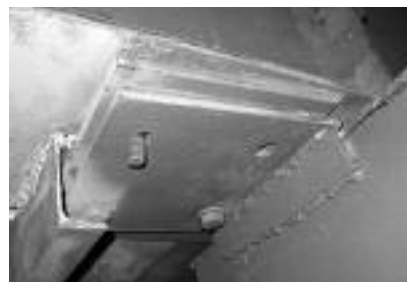
Fot. 2. Oparcie belki podsownicowej na wsporniku
Photo 2. Support of a runaway beam on the cantilever

suwnicowych na wspornikach słupów hali. W poziomie wspornika zauważono niedociśnięte blachy, brak nakrętek oraz całych łączników, łączniki różnych klas (fotografia 2). W złym stanie były także połączenia belek podsuwnicowych ze słupami w poziomie półki górnej (fotografia 3). Wiele mocowań sprawiało wrażenie, że są z elementów sztukowanych (spawanych z kilku blach), wykonanych w wielu wariantach. Inne częste wady badanego podtorza suwnicy to brak blach dystansowych w stykach belek podsuwnicowych i łączników śrubowych oraz źle wykonane spoiny.

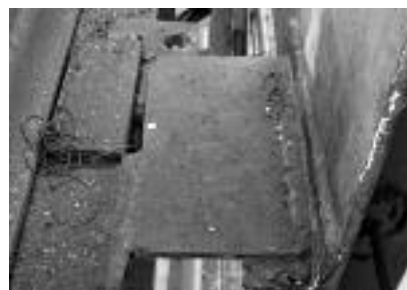
Fot. 3. Połączenie półki górnej belki podsownicowej ze słupem
Photo 3. Upper flange of runaway beam – column joint

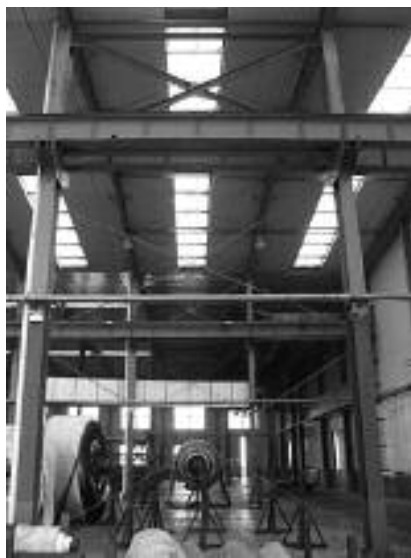
Podczas wizji lokalnej już wstępne oględziny hali wykazały niezadowalający jej stan techniczny. Pierwszym typem elementów o istotnych wadach były stężenia podłużne hali (pionowe tężniki hamowne dla suwnic – fotografia 4). W niektórych polach stwierdzono brak elementów poziomych w tych stężeniach. Zgodnie z dokumentacją pręty rozciągane stężeń $\varnothing 20$ mm powinny być połączone ze słupami z wykorzystaniem nakrętek M20 w części gwintowanej. Zamiast tego przyspawano je bezpośrednio do blach bocznych wsporników podsuwnicowych. Ten sposób połączenia uniemożliwił wstępne napięcie stężeń. Nie powinny zatem dziwić ich znaczne deformacje. Należy zaznaczyć, że znacznie korzystniej byłoby wykonać w całości podłużne stężenia pionowe z zestawów kątowników L125 x 125 x 8 (tak jak w górnej części widocznej na fotografii 4). Problem swobodnie zwisających elementów diagonalnych dotyczył także stężeń połączonych. W tym przypadku wystarczyło jednak wprowadzić wstępną siłę za pośrednictwem części gwintowanej stężenia, które wykonano zgodnie z projektem.

Fot. 4. Stężenia podłużne hali
Photo 4. Longitudinal bracings of the hall
