# Tynki osuszające skuteczną technologią renowacji ścian gotyckiego kościoła

## *The efficiency of drying plaster technology in renovation walls of the Gothic church*

**Streszczenie.** Zmodyfikowana technologia tynków osuszających Sanabuild została skutecznie zastosowana do renowacji ścian z cegły ceramicznej gotyckiego kościoła farnego w Płocku. Po nieudanym remoncie skuto tynki wapienne i obustronnie położono na ścianach tynki osuszające systemu Sanabuild. Jako warstwę wykończeniową zastosowano wysokoparoprzepuszczalne szpachle i farby mineralne firmy Keim. Prowadzono monitoring wysychania ścian metodami nieniszczącymi. Badania zawilgocenia masowego ściany północnej i zachodniej wykonane po 4 latach od ułożenia tynków wykazały osuszenie do zaakceptowanego poziomu 3 – 4%.

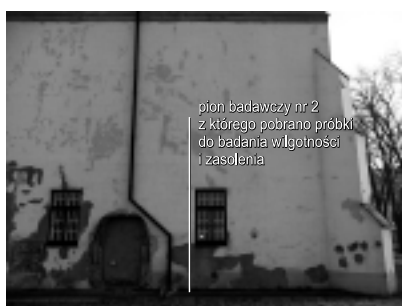
Płocki kościół farny w stylu gotyckim został wzniesiony w XIV w. na życzenie króla Kazimierza Wielkiego [1], a w 1540 r. przebudowany przez Jana Baptistę Weneccjanina. W 1545 r. obiekt został odbudowany po pożarze, w 1616 r. zniszczony przez kolejny pożar, w latach 1704 – 1709 zniszczony w wyniku wojen szwedzkich, a w latach 1740 – 1770 ponownie wyremontowany i przebudowany. Ostatni, nieudany remont ścian wykonano w latach 1996 – 1997. Zewnętrzne tynki cementowo-wapienne zaimpregnowano i dwukrotnie pomalowano farbą emulsyjną. Betonową opaskę wokół obiektu zastąpiono kostką betonową. Po 3 – 4 latach od zakończenia prac remontowych farba emulsyjna na powierzchni zewnętrznej ścian popękała, w dolnych partiach obiektu pojawiły się odspojenia farby oraz tynku, a także wysolenia (fotografia). Wewnątrz budynku na ścianach pokrytych polichromiami, odrestaurowanymi w latach 1978 – 1979, zlokalizowano ciemne plamy sięgające do wysokości 4 – 5 m nad poziomem posadzki. Użytkownik podjął decyzję o wykonaniu lam-

**Widok ściany zachodniej kościoła po 10 latach od wykonania remontu** [Fot. Autor]  
Damages of west wall 10 years after last repair

perii z farby olejnej, która nie tylko nie spełniła swojej funkcji estetycznej, ale spotęgowała zjawisko ciemnych przebarwień.

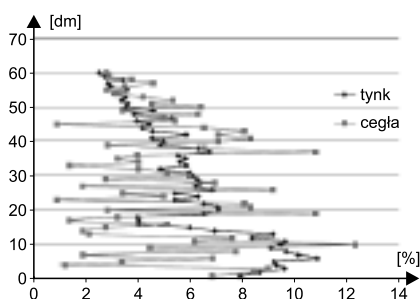
Rys. 1. Rozkład zawilgocenia wagowego [%] tynku i cegły 0–5 cm w pionie nr 2 na ścianie zachodniej

#### Wyniki badań wykazały silne zasolenie i zawilgocenie ścian do wysokości 6–7 m nad powierzchnią terenu.

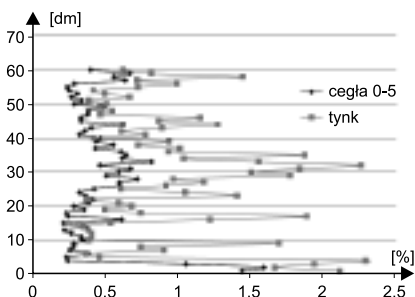
W tynkach wewnętrznych i zewnętrznych oraz w murze ceglany stwierdzono dużą i bardzo dużą zawartość soli rozpuszczalnych (rysunek 2), które są jednym z głównych powodów zawilgocenia higroskopijnego ścian. Średnia nasiąkliwość 7 próbek z zewnętrznej 3–4 cm „impregnowanej” warstwy tynku cokołowego na ścianie północnej wyniosła 6,8%. Mur ceglany w dolnych partiach miał bardzo zróżnicowaną wilgotność. Saturacja pobranych próbek z głębokości 0–10 cm wynosiła 40–50%, z 10–20 cm kształtowała się na poziomie 80–85%, a miejscami dochodziła do 100%. Ściany były silnie zasolone od strony zewnętrznej i wewnętrznej, a migracja soli rozpuszczalnych w murze osiągnęła poziom 54–60 warstwy cegieł, licząc od poziomu terenu.

Rys. 2. Rozkład zasolenia (konduktancji) tynku i cegły 0–5 cm w pionie nr 2 na ścianie zachodniej

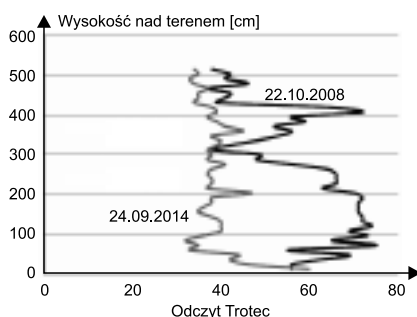
W celu określenia skuteczności prac renowacyjnych wykonano badania niszczące metodą mikrofalową za pomocą miernika Trotec w tych samych pionach, w których prowadzono pomiary i badania przed skuciem tynków. Przykładowe wyniki pomiarów w pionie nr 2 przedstawiono na rysunku 3. Wartości odczytów z miernika mikrofalowego poniżej 40 oznaczają akceptowalną wilgotność ściany. Mikrofalowe badania niszczące dają obraz jedynie powierzchniowych warstw ściany do 10 – 15 cm. W celu określenia stopnia wysychania ściany wewnątrz jej struktury próbki pobrano z jej głębi za pomocą specjalnego dornika rurowego przed rozpoczęciem

**Rys. 3. Pomiar mikrofalowy zawilgoceń/zasolenia ścian przed rozpoczęciem prac renowacyjnych i trzy lata po ich zakończeniu – pion 2 na ścianie zachodniej**  
*Fig. 3. Microwave measurement of moisture/salinity walls before repairs and 3 years after their completion*

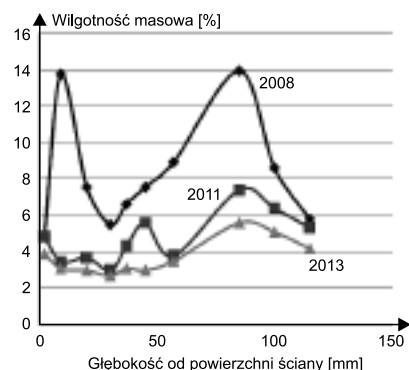
Przed rozpoczęciem prac wilgotność wewnętrznej partii ścian dochodziła do 80 – 85% pełnego nasycenia na wysokości 120 cm nad terenem. Po 2 latach od wykonania zewnętrznych tynków osuszających zawilgoceń ściany spadło do 40 – 50%, a po kolejnych dwóch latach ściana była praktycznie sucha (2 – 4%). Podobny wynik uzyskano z badań próbek pobranych na wysokości 30 cm nad powierzchnią terenu. Rozkład wilgotności wewnątrz ściany tuż nad terenem różnił się istotnie od tego na poziomie 1,2 m. W 2008 r. ściana była silnie zawilgocona 10 cm pod powierzchnią tynku zewnętrznego i 35 cm pod tynkiem wewnętrznym. Wewnątrz,

**Rys. 4. Badania rozkładu wilgotności masywnej ściany północnej przed i po wykonaniu robót renowacyjnych – pion 4 na wysokości 30 cm**  
*Fig. 4. Internal moisture distribution before and after repairs profile no 4, 30 cm over the ground*

w środkowej partii, ściana wykazywała zaledwie ok. 50% saturacji. Po czterech latach od ułożenia zewnętrznego tynku osuszającego ściana jest praktycznie sucha (wilgotność poniżej 3%). Od strony wewnętrznej utrzymywało się podwyższone zawilgoceń, gdyż stare, zasolone tynki cementowo-wapienne zastąpiono osuszającymi dopiero w 2013 r.
