mgr inż. Krzysztof Patoka¹⁾

Brak wentylacji pokrycia przyspiesza uszkodzenia MWK wywołane działaniem UV

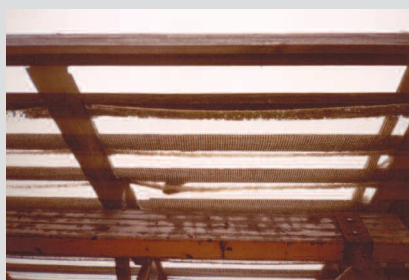
Fot. 1. Dach z 2001 r., kiedy jeszcze stosowano folie wstępnego krycia (FWK), które były mniej odporne na działanie promieniowania UV. Po dwóch latach (czasami szybciej) po folii zostawała tylko siatka wzmacniająca. Polietylen zamienił się w płatki i opadł

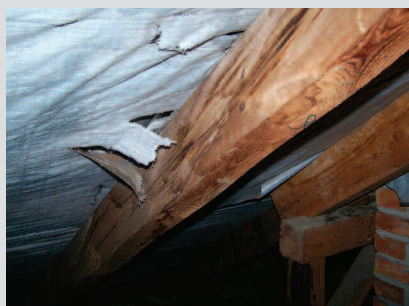
Fot. 2. Dwuwarstwowa FWK wzmacniana tkaniną (nazywana „silwer”) rozpadła się, gdyż służyła jako tymczasowe. Nikt z mieszkańców nie zauważył, kiedy pojawiły się pierwsze pęknięcia, ponieważ poddasze jest niemieszkalne i nie było przecieków, chociaż są ślady na belkach

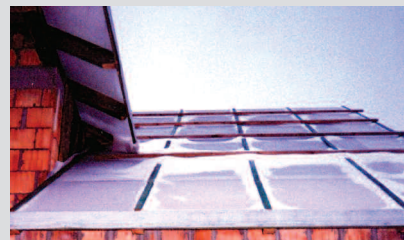
Fot. 3. Na tej samej ulicy co budynek z dachem pokazanym na fotografii 1, dach został osłonięty tymczasowo FWK na zimę. Po zimie należałoby zdjąć taką folię, ponieważ na pewno została uszkodzona. Uszkodzenie UV objawi się po kilku latach, bo proces rozpadu trwa długo

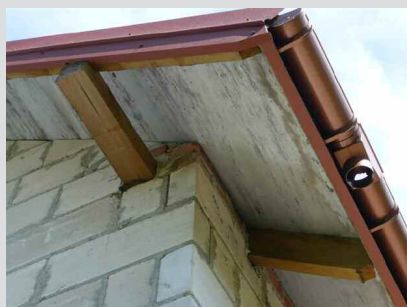
światło do poddasza (okna dachowe, wylazy, okna lukarn itp.) w przypadku tych dachów, w których poddasza nie zostały ocieplone i MWK nie zostały osłonięte przed światłem słonecznym wełną mineralną lub w inny sposób (fotografie 4 i 5);

Fot. 4. Okap dachu po dwóch latach od zakończenia prac dekarских. Liczne uszkodzenia wywołane działaniem promieniowania UV zawartego w świetle dziennym. W takich miejscach światło odbite od murów dostarcza dużo UV do MWK

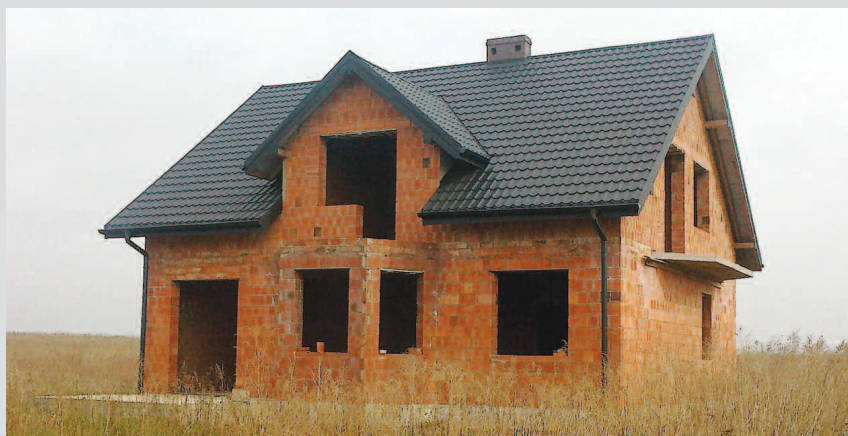
Fot. 5. Budynek stał siedem lat w takim stanie. Przez otwory okienne na poddaszu dostawało się światło słoneczne. Efekty można zobaczyć na fotografiach 6 i 7. Największe zniszczenie UV dokonało na MWK odkrytej w okapach (fotografia 6)

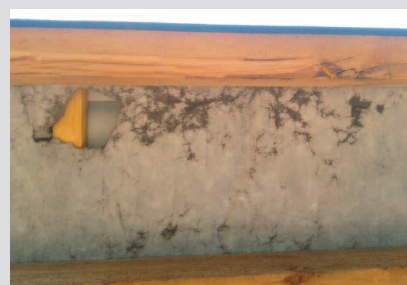
Fot. 6. Okap znajdujący się po stronie zachodniej budynku po siedmiu latach od wykonania. Tam światło słoneczne pada intensywnie od rana do południa

fie 6 i 8) są większe, tym bardziej pogarszają szczelność pokrycia. Wiadomo, że pokrycia dachów pochyłych wykonywane są w systemie podwójnym. Warstwa wstępnego krycia uszczelnia pokrycie układane nad nią na latach. Dzięki temu pokrycie zasadnicze nie musi być szczelne (fotografia 9) i opady mogą się pod nie dostać. Wiadomo, że najłatwiej pod takie pokrycia dostaje się śnieg (fotografia 10), który topi się długo i z tego powodu bardziej zawilgaca łąty niż podwiewany deszcz. Z tych powodów pokrycia leżące na latach muszą być wentylowane. Stale przepływające wzdłuż kontrłat powietrze osusza bowiem łąty i dużą część wody powstałej ze śniegu. W przypadku, gdy pokrycie jest ogrzewane przez słońce, to duża część wody pośniegowej jest zabiera-

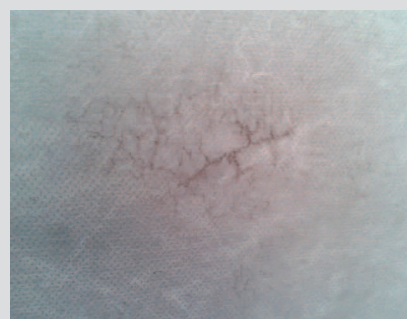
Fot. 7. Wnętrze poddasza. Uszkodzony fragment MWK jest po stronie zachodniej dachu. Na stronie wschodniej nie było tak dobrze widać uszkodzeń, ale na pewno po siedmiu latach i na tej mało doświetlonej MWK na pewno są uszkodzenia

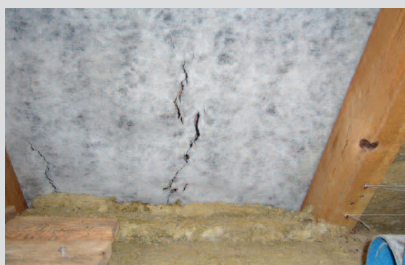
Fot. 8. W trakcie układania termoizolacji na części dachu odkryto pęknięcia membrany MWK. Przerwa między ułożeniem pokrycia a ułożeniem wełny wynosiła 3 lata. Poddasze przeznaczone do zamieszkania było w tym czasie doświetlone oknami dachowymi

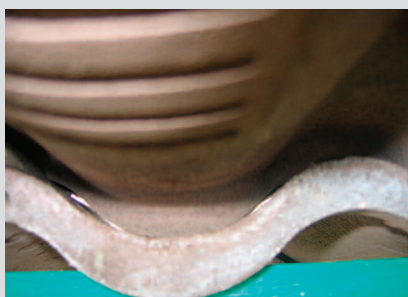
Fot. 9. Widok od dołu dachówki betonowej, która nie ma zamków poziomych. Wszystkie dachówki w zależności od typu, kształtu i wielkości odchyłek od płaskości połaci dachowej mają na stykach takie szczeliny, ale promieniowania UV jest tam mało, ponieważ rozprasza się w czasie odbicia światła

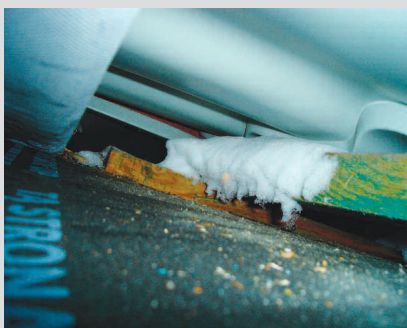
Fot. 10. Nie ma pokryć dachowych układanych na latach, które byłyby szczelne na światło i śnieg. W każdym pokryciu jest dużo szczelin, ponieważ przez dach przechodzi dużo instalacji, a połacie są łączone za pomocą koszy i naroży. To jest kosz dachowy
