Analysis of the possibilities of revitalization of historic buildings in the former complex of the spinning mill complex in Lodz

Analiza możliwości rewitalizacji zabytkowych obiektów w dawnym kompleksie zespołu przędzalni w Łodzi

DOI: 10.15199/33.2024.08.07

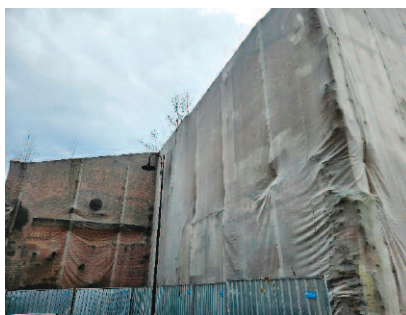
The complex, consisting of adjacent boiler and turbine buildings, is located on the site of the former “Polmerino” Czesankowa Spinning Mill complex, now a Murapol Nowa Przędzalnia housing estate at 21 Wróblewskiego Street in Lodz [11]. The buildings are located on a plot of land with the registration number 134/59, precinct P-29, and are located in the central part of the Nowa Przędzalnia housing estate. They are part of the facilities left over from the Works of the French Joint Stock Company – General Company of the Spinning Industry Anonymous Society of Allart Rousseau Works and Company in Lodz. On the other sides, this complex is surrounded by multi-family residential blocks of a newly built housing estate. The analyzed buildings date back to the late 19th century, and are remnants of the demolition of a textile factory. Based on the analysis of the architectural and structural inventory drawings, it was determined that these structures were built with masonry construction using ceramic bricks and cement-lime mortar. The southern facade is decorated with decorative elements in the form of two turrets. Both above the windows and above the entrances to the buildings, the lintels were made as arched. The buildings are covered with a gable roof based on lattice girders with channel and T-shaped profiles covered with sheet metal. In the further gable part of the roof there is a longitudinally located fanlight. The height of the boiler building is about 6 m, while its built-up area is about 826 m², and the turbine building is about 174 m². Photo 1 shows a general view of the boiler and turbine buildings from 2019 [12]. The facade of the building shows intensive vegetation overgrowing the walls, located directly at the foundations and on the above-ground structure, which has caused accelerated technical wear and tear of these two building elements – the foundation (foundations) and the facade. The roots of vegetation have caused the degradation of the masonry walls of the buildings by growing into the joints of these building envelopes and holding moisture for a long time. In addition, it should be noted that this situation is indicative of the persistently high level of groundwater (Photo 2).

na konstrukcji nadziemnej, która spowodowała przyspieszone zużycie techniczne posadowienia (fundamentów) i elewacji. Korzenie roślin spowodowały degradację murewanych ścian budynków przez wrastanie w spoiny tych przegród oraz długotrwałe utrzymywanie wilgoci. Taka sytuacja świadczy również o utrzymującym się wysokim poziomie wód gruntowych (fotografia 2).

Photo 2. Rear elevation of the building with overgrown vegetation. March 2024 condition
Fot. 2. Elewacja tylna budynku z porastającą roślinnością. Stan z marca 2024 r.

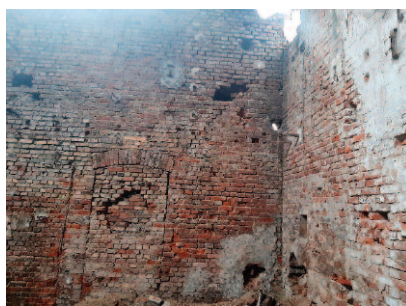
The walls of the above-ground part are in a technical condition threatening to collapse, there are clear diagonal cracks in the walls and holes created by the displacement of these partitions. The walls have a significant deviation from the vertical, in the upper part of them in the place of joining the side and facade walls there are holes formed as a result of displacement of the corners of the building, the condition of the masonry structure of the above-ground part of the building is shown in Photo 3.

Photo 3. Damage to the masonry of the above-ground part
Fot. 3. Uszkodzenia muru części nadziemnej

Ściany części nadziemnej znajdują się w stanie technicznym grożącym zawaleniem; widoczne są wyraźne ukośne spękania oraz otwory powstałe w wyniku przemieszczenia tych przegród. Ściany mają znaczne odchylenie od pionu, a w górnej ich części, w miejscu łączenia ścian bocznych i czołowej, występują otwory powstałe w wyniku przemieszczenia narożników budynku. Stan murowanej konstrukcji nadziemnej budynku przedstawiono na fotografii 3.

Based on the assessment of the technical condition, laboratory and macroscopic tests carried out, the scope of the necessary construction repair works to restore the boiler and turbine buildings to serviceability should include their complete demolition.

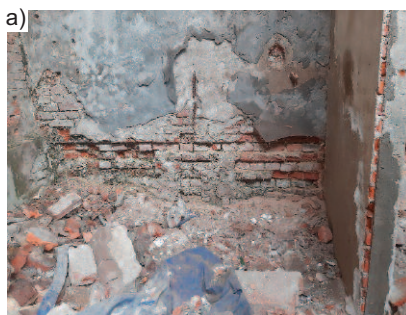
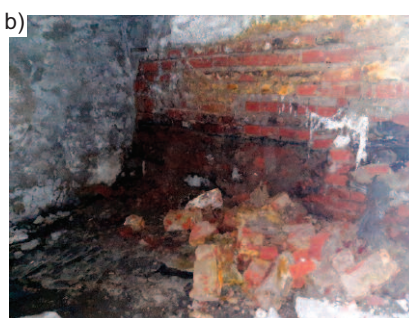
The technical condition of the foundation walls in the underground part of the building also indicates an imminent threat of collapse – a building disaster. There are losses of bricks in the walls, locally the bricks and mortar have degraded to such an extent that they crumble under slight pressure in the hand. This is due to intense moisture due to the lack of vertical and horizontal waterproofing. The wall material of the underground part has been significantly damaged and should be considered out-of-class. The immediate threat of collapse is also evidenced by the delamination and partial collapse of the wall in the underground section (Photo 4).

Photo 4. Damage to the walls of the underground part of the buildings: a) degradation of the wall bricks; b) delamination and collapsed part of the wall

Fot. 4. Uszkodzenia ścian części podziemnej budynków: a) degradacja cegieł ścian; b) rozwarstwienie i zawalona część ściany

Stan techniczny ścian fundamentowych w części podziemnej budynku również świadczy o bezpośrednim zagrożeniu zawaleniem (katastrofą budowlaną). Występują ubytki cegieł, lokalnie cegły i zaprawa uległy degradacji do takiego stopnia, że kruszą się pod niewielkim naciskiem w dłoń. Wynika to z intensywnego zawilgocenia z powodu braku hydroizolacji pionowej i poziomej. Materiał ścian części podziemnej uległ znacznemu uszkodzeniu. O bezpośrednim zagrożeniu zawaleniem świadczy również rozwarstwienie i częściowe zawalenie ściany w części podziemnej (fotografia 4).

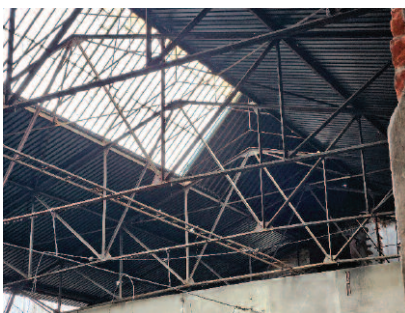
Another structural element of the buildings subject to evaluation was **the truss steel girders supporting the canopy structure.** Their technical condition should be described as pre-failure – a threat of building disaster, especially since the cross sections are strongly weakened by corrosion. Particularly intense is the crevice corrosion at the places where the elements of the bottom chords are connected to the posts and cross-bracing with gusset plates. The steel structure of the roof trusses shows missing bracing elements and deformation (non-linearity of the chords) of these girders. Due to significant corrosion damage and the occurrence of visible permanent deformation of the steel structural elements of the roof girders, they are not eligible for repair – Photo 5. The damaged cross sections will not be able

to carry even the dead weight of the roofing, especially since a heat transfer coefficient is required with which the additional weight of thermal insulation layers is associated. Also, the normal design values of climatic load (snow, wind, ice) have increased significantly, which further increases the required load-bearing capacity of the roof girder structure.

Photo 5. Trussed girders of the boiler room roof: extent of corrosion. March 2024 condition

Fot. 5. Kratownicowe dźwigary dachu kotłowni: zakres korozji. Stan z marca 2024 r.

The steel embedded in the load-bearing structure is a historic welded steel, for which the recommended design strength for calculations is taken to be $f_{yd} = 186$ MPa [15]. This steel is heavily corroded – corrosion has reduced the cross sections by about 1 mm on each side. Comparing the geometric parameters of the undamaged section with the corroded section, it should be noted that the stiffness of the corroded steel floor beam has decreased to 67% while its load-bearing capacity has decreased to 69% with respect to the parameters of the undamaged cross-section of this girder. A similar decrease in load capacity applies to the steel truss girders of the roof structure – it is not suitable for repair or reinforcement for use as a support for new roofing.

Steel structural elements (truss roof girders, steel floor support structure) located in the buildings are not suitable for repair or reconstruction due to corrosion damage. It should be pointed out that the structural steel in question is a welded steel that does not meet modern strength parameters primarily as a result of a significant reduction in its impact strength. In addition, it should be noted that as a result of fatigue, which is a natural phenomenon for structural steel elements subjected to alternating loads, there was an additional weakening of the material structure. Therefore, the reuse of any of the steel elements would require detailed and expensive material testing.

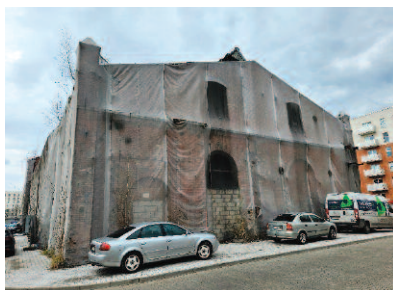
Photo 6. Front elevation with turrets proposed to be preserved as a historical witness

Fot. 6. Elewacja czołowa z wieżyczkami proponowana do zachowania jako świadek historii

The analyzed building structures are not listed in the register of historical monuments – they are under conservation protection, and thus an agreement on possible demolition is required with the provincial conservator of monuments. In the opinion of the authors, it is advisable that, as part of the revitalization of the area for the preservation of historical elements, the brick from the demolition should be used to repair the wall of the front elevation with turrets and the old water tower adjacent to the object (Photo 6).
