# Damage and repairs of industrial transport galleries used in difficult operating conditions

## *Uszkodzenia i naprawy przemysłowych galerii transportowych użytkowanych w trudnych warunkach eksploatacyjnych*

DOI: 10.15199/33/2024.12.06

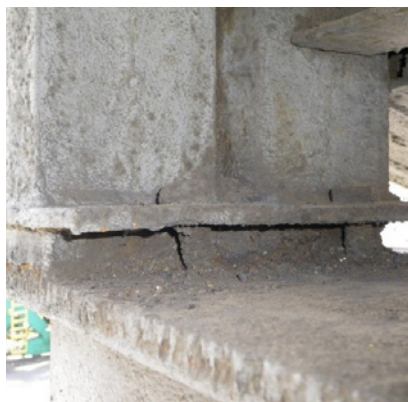
- deflection of the intermediate support (steel column) and partial shearing of the bolts and restraints limiting excessive movement of the bridge spans (Photo 3). The damage to the trusses' support on the steel column was caused by a change in the static scheme. Originally assumed to act as a wishbone (to be pinned supported at the bottom end), the bottom part of the column was then concreted over (Photo 1), replacing the pinned support with fixed support. This resulted in the blocking of the deformation of the second span of the bridge, thus damaging the connection of the trusses to the column;

**Photo 3. Deformation of the support of the main bridge trusses on the column**  
*Fot. 3. Deformacja oparcia kratownic głównych mostu na słupie*

- ugięcie podpory pośredniej (słupa stalowego) oraz częściowe ścięcie śrub i zabezpieczeń ograniczających nadmierny przesuw przęsła mostu (fotografia 3). Uszkodzenia oparcia krat na słupie stalowym spowodowane były zmianą schematu statycznego. Pierwotnie założono, że będzie on pełnił rolę wahacza (będzie podparty przegubowo w dolnej części). Następnie dolną część słupa obetonowano (fotografia 1), zamieniając podparcie przegubowe na utwierdzenie. Spowodowało to blokadę odkształceń drugiego przęsła mostu, a tym samym uszkodzenie połączenia krat ze słupem;

- reinforcement of the support of the main trusses on the intermediate support – a steel column – together with the enlargement of the foot plates and bolt holes, which made it possible to realise movement on this support (Figure 2, Photo 3);

- wzmocnienie oparcia krat głównych na podporze pośredniej – stalowym słupie wraz z powiększeniem blach stopowych i otworów śrubowych, co umożliwiło realizację przesuwu na tej podporze (rysunek 2, fotografia 3);

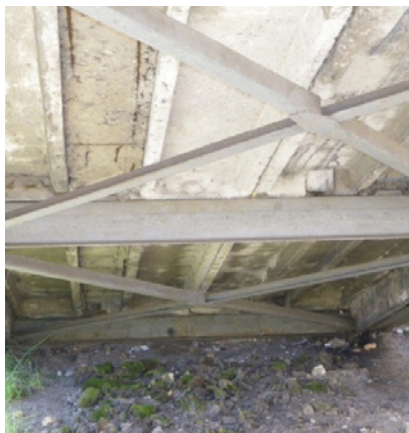
- contamination of the two hinged movable bearings supporting the main trusses of the bridge at the tunnel exit (Photo 4). These bearings were completely covered with soil and debris;

**Photo 4. Blocked hinged movable supports**

*Fot. 4. Zablockowane podpory przegubowo-przesuwne*

- zanieczyszczenie dwóch łożysk przegubowo-przesuwnych, na których opierają się kraty główne mostu u wylotu z tunelu (fotografia 4). Łożyska te były całkowicie zasypane ziemią i gruzem;

- cleaning the bottom and top bearings to enable them to work properly;

- oczyszczenie łożysk dolnych i górnych tak, aby umożliwić właściwą ich pracę;

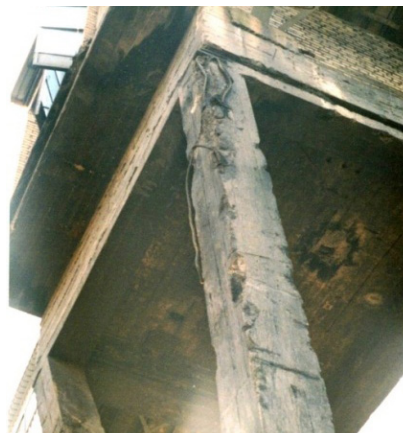
- cracking of the reinforced concrete crossbeam connecting the tower columns and mechanical damage to the columns (Photo 5);

**Photo 5. Advanced damage of tower columns**

*Fot. 5. Zaawansowane uszkodzenia słupów wieży*

- zarysowanie poprzecznicy żelbetowej łączącej słupy wieży oraz uszkodzenia mechaniczne słupów (fotografia 5);

- reprofiling: mechanical damage to the tower columns on the coal square, cracked reinforced concrete crossbeam connecting the tower columns and corrosion damage to the concrete of the trough plates.

- reprofilację: uszkodzeń mechanicznych słupów wieży na placu węglowym, zarysowanej poprzecznicy żelbetowej łączącej słupy wieży oraz uszkodzeń korozyjnych betonu płyt korytkowych.

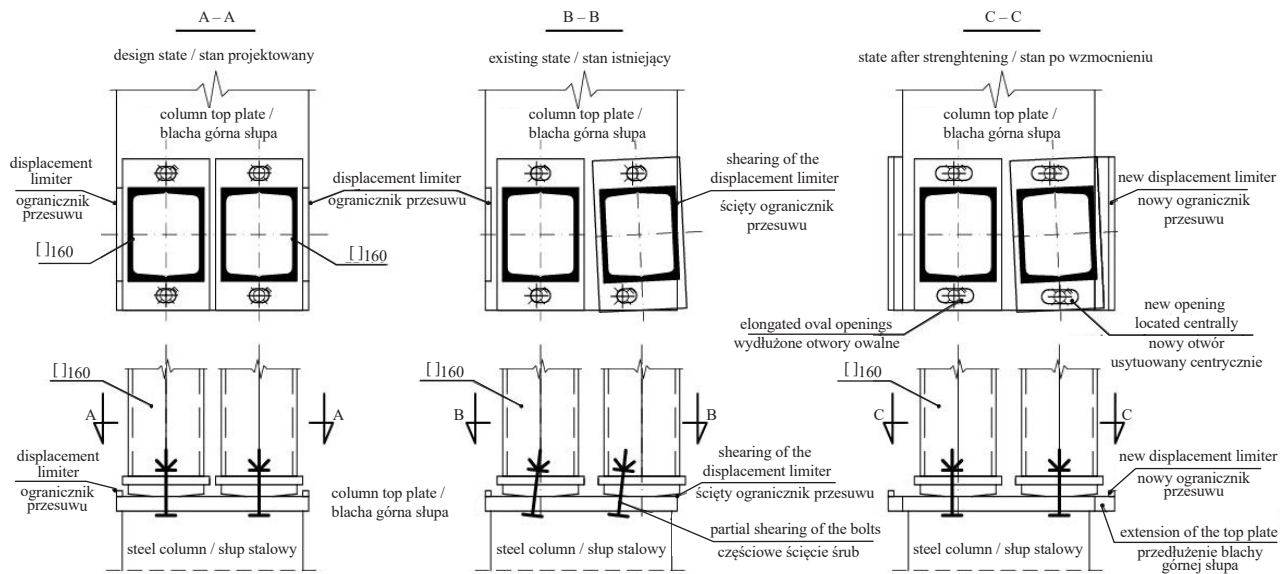
Fig. 2. Sketch of the strengthening of the support of trusses on the steel column (description in text)  
 Rys. 2. Szkic wzmocnienia oparcia kratownic na stalowym słupie (opis w tekście)

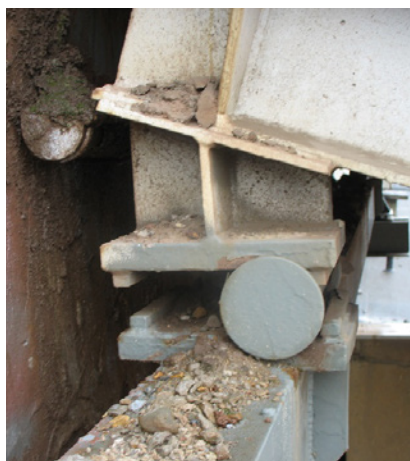
- blocked or damaged sliding bearings caused by their contamination (Photographs 4 and 6) or by a change in the static scheme of the object (Photograph 1), which prevents the steel structure from deforming freely. Consequently, there are additional horizontal forces in the gallery supports caused by thermal deformation, which caused damage that threatened the structure of the facility (Photo 7).

Photo 6. Blocked hinged movable support of the gallery  
 Fot. 6. Zablokowana podpora przegubowo-przesuwna galerii

- zablokowane lub uszkodzone łożyska przesuwne spowodowane ich zanieczyszczeniem (fotografie 4 i 6) lub zmianą schematu statycznego obiektu (fotografia 1), co uniemożliwia swobodne odkształcania konstrukcji stalowej. W związku z tym, w podporach galerii pojawiają się dodatkowe siły poziome wywołane odkształceniami termicznymi, które powodowały uszkodzenia zagrażające konstrukcji obiektu (fotografia 7).

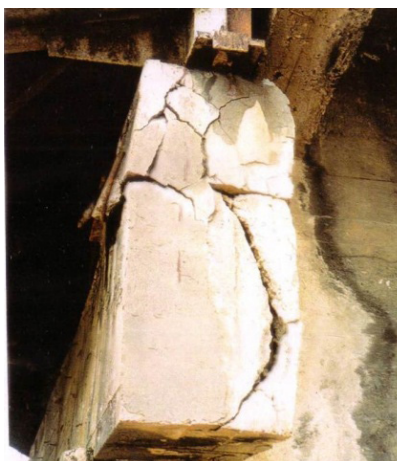
Photo 7. Damaged cantilever as a result of blocking the gallery’s ability to move  
 Fot. 7. Wspornik uszkodzony w wyniku zablokowania możliwości przesuwu galerii

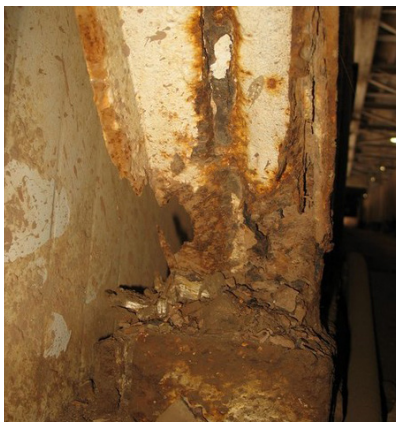
- advanced corrosion of mainly the bottom trusses nodes resulting from a lack of protection against contamination by transported material and regular inspection and corrosion protection. As shown in Photo 8, in one of the galleries surveyed, some of the columns and cross-braces, reaching the bottom chord of the main trusses,

- zaawansowana korozja głównie węzłów dolnych kraty wynikająca z braku zabezpieczenia ich przed zanieczyszczeniem transportowanym materiałem oraz regularnym przeglądom i zabezpieczeń antykorozyjnych. Jak pokazano na fotografii 8, w jednej z badanych galerii słupki i krzyżulce, dochodzące do pasa dolnego kraty głównej, były intensywnie skorodowane. Ubytki

were intensively corroded. The cross-sectional loss of these elements was estimated to be 80-90%, so it was necessary to take the structure out of service to avoid a construction disaster;

**Photo 8. Pitting corrosion of the lower nodes – 90% cross-section loss, pre-failure condition**

*Fot. 8. Korozja wżerowa węzłów dolnych – 90% ubytku przekroju, stan przedawaryjny*

w przekrojach tych elementów oszacowano na 80-90%, dlatego w celu uniknięcia katastrofy budowlanej konieczne było wyłączenie obiektu z użytkowania;

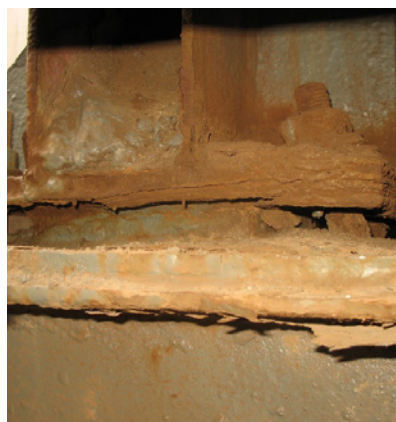
- corrosion of the bolted connections and their shearing as a result of blocked movement (Photo 9);

**Photo 9. Corrosion and damage to the bolted connection of the gallery with the column**

*Fot. 9. Korozja i uszkodzenia połączenia śrubowego galerii ze słupem*

- zaawansowana korozja połączeń śrubowych i ich ścięcie w wyniku zablokowania możliwości przesuwu (fotografia 9);
