# Renovation of a neorenaissance palace in Bystrzyca Dolna – material, construction and workmanship issues

## *Renowacja i remont neorenesansowego pałacu w Bystrzyca Dolnej – zagadnienia materiałowe, konstrukcyjne i wykonawcze*

DOI: 10.15199/33.2024.12.18

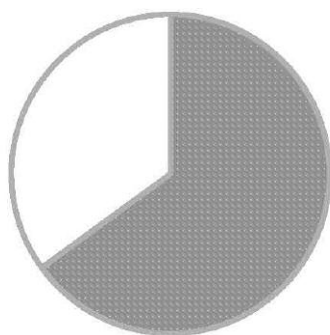
**The roof truss is inspected.** During the survey of the building, no deformation of the existing roof truss was found. The design did not therefore provide for strengthening the truss. Delamination and cracking of the elements were secured by M12 bolts on the side with a carpenter's overlay at a spacing of 50 cm. After the elements were damaged

**Fig. 8. Research results of roof truss: historical materials used (contemporary reproduction materials produced with historical technologies); contemporary materials used (contemporary materials reproducing the appearance of historical materials)**

by biological corrosion to a degree of up to 10% destruction of the cross-section around the perimeter, they were cleaned and protected with a protective agent against fungi, insects, and moulds. During the dismantling of the elements affected by biological corrosion, each time in the places of replacement the truss was stiffened with replacement elements. The roof truss system was protected against changes in the geometry of the roof slopes – spreading of joints and loss of structural stability. The replacement of damaged elements with new ones began with the execution of the adjacent elements of the truss system from the loads and supports. The (temporary) support was made on the ceiling, on wooden foundations arranged in a cross shape, maintaining a distance of 1.5 m on each side from the place of support (the support was supported by means of sleepers on every second/every third adjacent ceiling beams). In order to obtain the appropriate stiffness of the support, wedges made of hard wood were used, and the work was carried out using traditional carpentry techniques. After the support was made, the damaged part of the roof truss element was cut out, the selected damaged elements were removed, and a properly fitted fragment was inserted in its place. This situation concerned each damaged column (stool).

The replacement of damaged rafter sections consisted of cutting out the damaged part of the element and inserting the appropriate part into the fitted one. In such a case, the elements were connected by a double frontal notch on both sides with caps attached to the rafter section and the ceiling beam as additional safety (not toothed rings on both sides made of galvanized sheet metal and M16 screws with side caps). When connecting new parts of the structure with the old one, wood and steel connectors were used (clamps, clamps, flat bar covers and screws). Carpentry joints were to be made no deeper than 1/3 of the height of the cross-section of the element, and the width of the connected elements was no less than 50 mm. The connections were made using screws with a width of the connected elements of no less than 80 mm (no less than 6 screw diameters). The damaged parts of the purlin and angle braces were replaced similarly. During the replacement of purlin fragments, temporary supports were used above and below the replaced purlin. The connection of the new part of the purlin with the old part above the posts (columns) in the form of a carpenter's overlay is shown. Properly made joints ensure the transfer of forces arising from the action of loads from one element to another. All sockets, wooden dowel joints and mortise and tenon joints were checked and repaired. The slack was removed, and the identified loose carpentry joints were consolidated, filled, and stabilized. The joints meeting at the nodes of the elements were reinforced with mechanical connectors, using carpentry connectors, dowels, and screws. As reinforcement for carpentry connections, BMF carpentry connectors were used, as well as round ring nails with flat heads, galvanized rolled steel bar screws without M16 heads with side covers, screw-in screws with square or hexagonal heads and a carpentry angle washer, smooth reinforcing steel clamps Ø16 mm and 20 – 40 mm long. All the metal elements that required this were protected against corrosion by using a primer and a top

Modern materials (figure 8):

- rings not toothed on both sides also made of galvanized sheet metal;
- M16 screws with side caps;
- clamps;
- flat bar caps and screws;
- BMF carpentry connectors;
- impregnation preparation.

Historical materials (Figure 8): roof truss supplements, structural timber roof truss, rafters, braces, transoms, columns, foundations, replacements.
