Deformation of the wall of the apse of the church loaded by an unstable buttress

DOI: 10.15199/33.2025.01.03

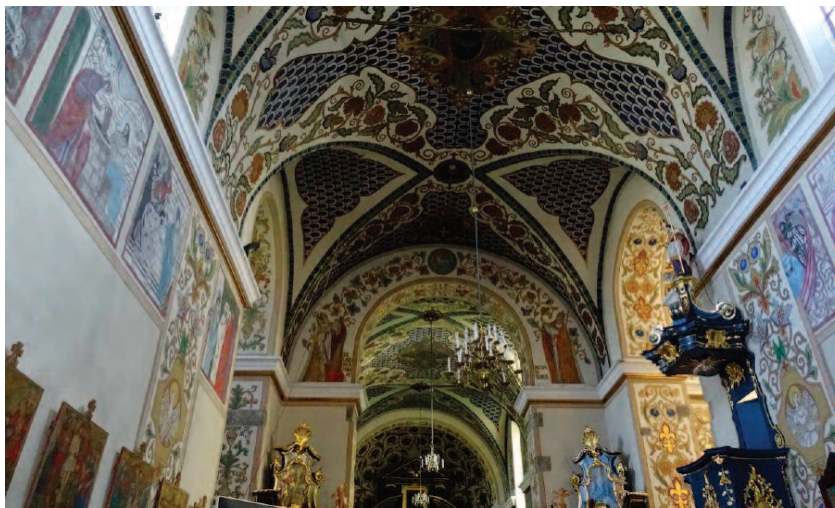
Maintaining the proper technical condition of the church walls and vaults is particularly important because of the Baroque polychromes on them (Photo 2). Further damage to them would be a major conservation loss. The conservation team already wanted to carry out conservation work. However, it was realised that the cause of the damage had to be recognised and eliminated before the effects of the damage could be eliminated.

Photo 2. Interior of the church with polychromes
Fot. 2. Wnętrze kościoła z polichromiami

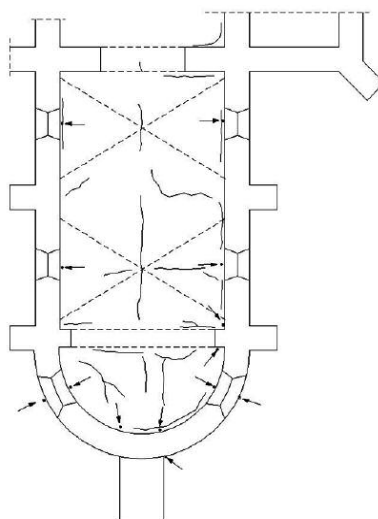
Fig. 1. Location of damage in the form of vertical and horizontal cracks

In the Church of the Assumption of the Blessed Virgin Mary in Szczyrzyc, the walls and vaults in the area of the apse closing the presbytery were damaged. The layout of the cracks and fissures is presented in the form of an in situ inventory diagram (Fig. 1) [3, 4]. These are cracks and fissures of variable dilation – from about 1.0 mm to 12 mm, having a mainly longitudinal orientation towards the apse and its closure. The damage found (Photo 3) visible on the surface of the plaster within the apse and the part adjacent to it is damage that is not due to improperly executed plaster, but mainly to the work of the structure of the building. Moving further towards the centre of the nave, the width of the cracks decreases considerably and their layout becomes typical of a historic building. The layout of the inventoried damage is significantly disturbed by past attempts at repair work using various technologies.

W kościele pw. Wniebowzięcia NMP w Szczyrzycu uszkodzeniu uległy ściany oraz sklepienia w rejonie absydy zamykającej prezbiterium. Układ spękań i zarysowań przedstawiono w postaci schematu inwentaryzacji in situ (rysunek 1) [3, 4]. Są to rysy i spękania o zmiennej rozwarości – od ok. 1,0 do 12 mm, ukierunkowane głównie podłużnie w stronę absydy i jej zamknięcia. Stwierdzone uszkodzenia (fotografia 3) widoczne na powierzchni tynku w obrębie absydy i części do niej przyległej nie wynikają z niewłaściwie wykonanych tynków, ale przede wszystkim z pracy konstrukcji obiektu. Idąc dalej w kierunku środka nawy głównej, szerokość rys znacznie się zmniejsza, a ich układ staje się typowy dla obiektu zabytkowego. Układ inwentaryzowanych uszkodzeń w znacznym stopniu jest zaburzony dokonywanymi w przeszłości próbami prac naprawczych z wykorzystaniem różnych technologii.

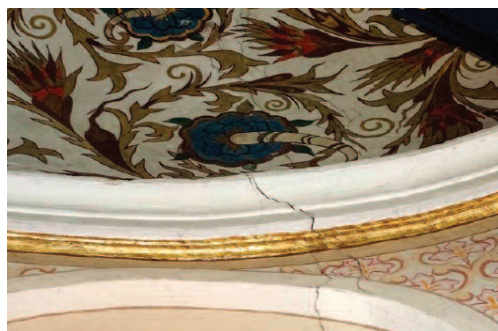
Photo 3. Example of damage to the part above the window

Fot. 3. Przykład uszkodzenia części nadprozowej

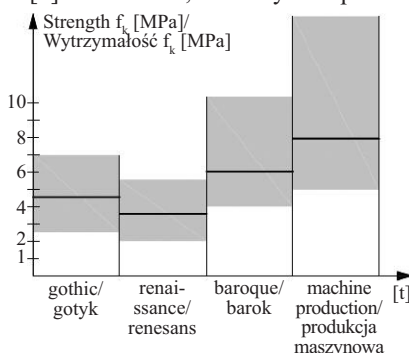
Masonry structures, particularly in historic buildings, are only adapted to carry compressive stresses [5]. Their strength can be variable [6, 7] which is also shown in the results presented in Fig. 2. The masonry's lack of resistance to tensile stresses is mainly the result of the lime mortars used [6]. In addition, the thickness of the joints, up to 26 mm, contributes to this in the object described. The occurrence of tensile stresses due to bending or stretching of the masonry building elements therefore leads to cracks or scratches with a pattern dependent on the working pattern. As part of a further analysis of the cause of damage to the church, a computational model of the apse together with adjacent elements was built (Fig. 3). The calculations were restricted to this extent of the building, as the damage inventory clearly indicated that the cause of the damage must be in this area. There was also no excessive deformation or cracking of the stone floor, which ruled out unstable masonry foundations of the church

Fig. 2. The results of the compressive strength tests of historic bricks conducted at the Faculty of Architecture of the Cracow University of Technology

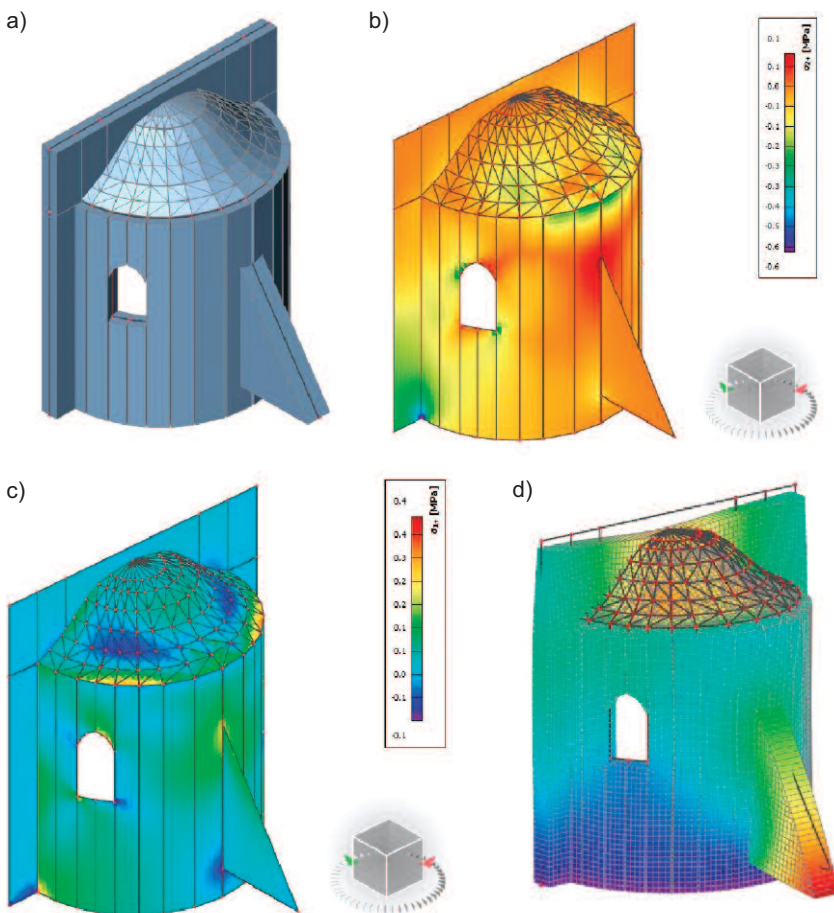
structure [3]. The apse model was loaded with several loading schemes that could generate at least an approximation of damage of the structure due to tensile stresses (Fig. 3b, 3c, 3d). These schemes were modified for different degrees of strength and elasticity of the historic masonry. The parameters used here are those from the literature [6] and the results of long-term research into the compressive strength of historic bricks, as carried out at the Department of Building Structures of the Faculty of Architecture of the Cracow University of Technology (Fig. 2)

The calculation examples presented allowed the cause of the failure to be identified as a force load or displacement forcing within the buttress. The geotechnical excavation carried out confirmed this assumption [3]. It was found that the buttress attached to the wall of the apse is founded relatively shallow – at a depth of about 1.5 m ppt, compared to the foundation of the apse itself, which is founded at a depth of at least 2.5 m ppt. In addition, the buttress itself (Photo 4) as a brick masonry structure is rigidly tied to the stone and ceramic wall of the apse. In the author's opinion, this resulted in the working pattern of the buttress as eccentrically suspended from the apse wall (Fig. 4).

Fig. 3. Examples of analysis of work of apse, buttress and vault walls: a) model; b) tensile stresses; c) shear stresses; d) vertical displacements

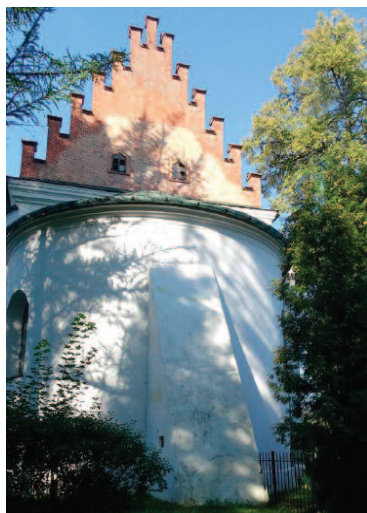
Photo 4. View of the buttress closing the apse

The buttress was founded on fill soils, which were in the vicinity of backfilled former farm ponds. The parameters of the weak subsoil [9] caused the buttress to systematically settle due to rising groundwater levels. This was caused not only by the top layer of uncontrolled secondary embankments consisting of dusty clayey sand, brick chunks, rubble, but also by the underlying soft-plastic lens containing silty clay. These conditions are in complete contrast to the stable, deeper foundation of the apse and the whole church realised on a layer of semi-consolidated siltstone. The foundation of the church is a foundation that meets all the conditions of ultimate and serviceability limit states, the foundation of the buttress does not. The high weight of the buttress (approximately 180 kN) eccentrically suspended from the apse wall led to bending of the apse wall, which transferred to stretching of the vault and the walls in the part of the arched lintels above the windows. As a further consequence, the flexed walls of the apse cracked, as did the stretched brick vault.

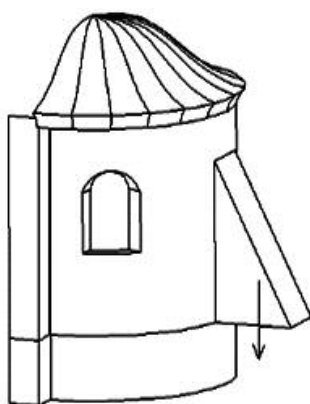
Fig. 4. Diagnosed working pattern
Rys. 4. Zdiagnozowany schemat pracy

- the buttress was founded on weak soil that could not take its weight of approximately $P = 180$ kN, causing the buttress to settle;
- the buttress was tied to the stone wall of the apse, causing these elements to fuse together and ensure that they worked together; the stone wall of the apse thus began to work as a support for the suspended buttress;
- the weight of the eccentrically suspended buttress caused the surface of the apse wall to bend, deforming it and further transferring tensile stresses to the rest of the walls and the apse vault;
- the lack of flexural strength of the masonry structure [8] caused it to scratch.
