Geological-engineering determinants of groundwater leakage in an urban area

DOI: 10.15199/33.2025.04.04

Abstract: This case study focuses on building explanation challenges due to leaks in the underground part and flooding of cable ducts. The building in question is a tall building type located in one of the major rainwater accumulation zones. This is of the shape of the micro-catchment area, the location in an urban area, and the foundation in the zone of fluctuation of the groundwater table. In a metropolitan area, such problems are often a consequence of the superposition of unfavourable geological and technical conditions, the shape and sealing of the rainwater catchment area, leaking infrastructure, as well as the presence of deeply sited buildings and underground infrastructure that adversely alters the natural groundwater conditions. We use an interdisciplinary research approach to explain the exemplary exploitation problem. The results enable a thorough recognition of the groundwater conditions and analysis of rainwater runoff in this densely built-up area of historical-cultural value.

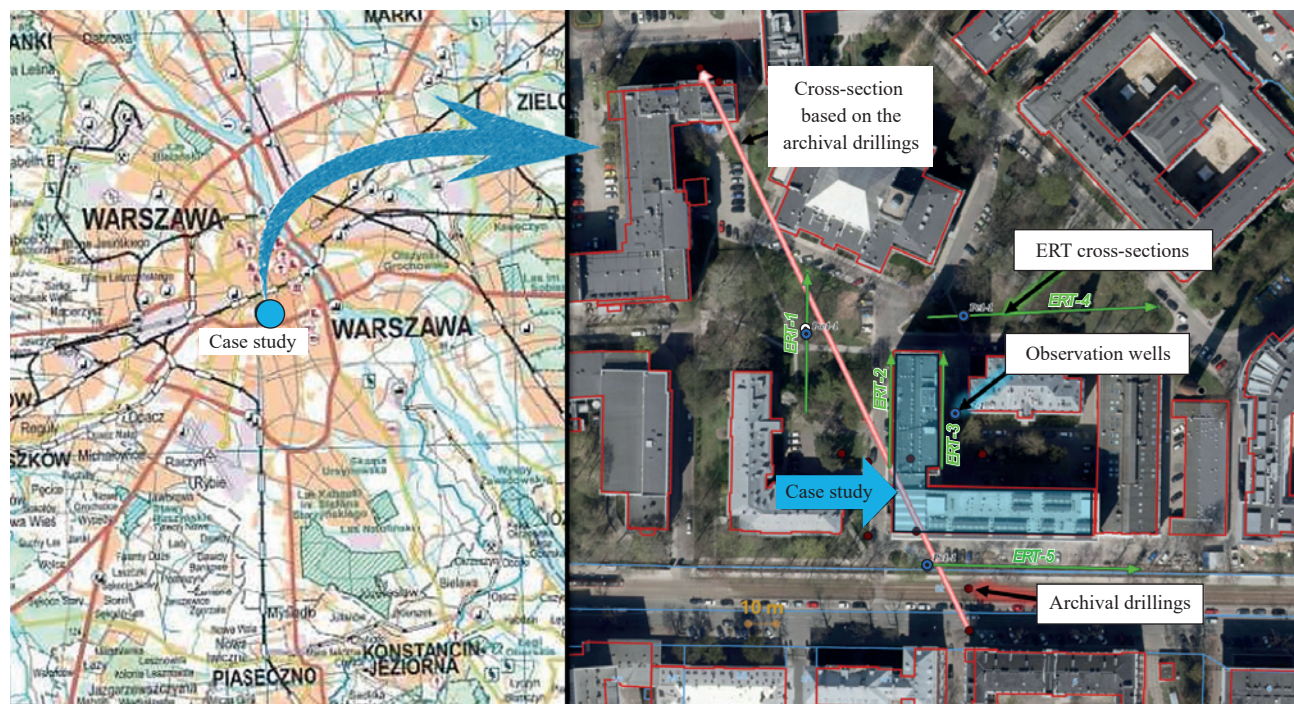
Fig. 1. Field study location and research documentation map in the area of the Warsaw University of Technology high-rise building at Nowowiejska Street 20, Warsaw

as a result of increased water infiltration into the subsoil and temporary rises in the groundwater table. This phenomenon was most intensively observed in the central part of the building (Figure 1), particularly on the western and eastern sides.

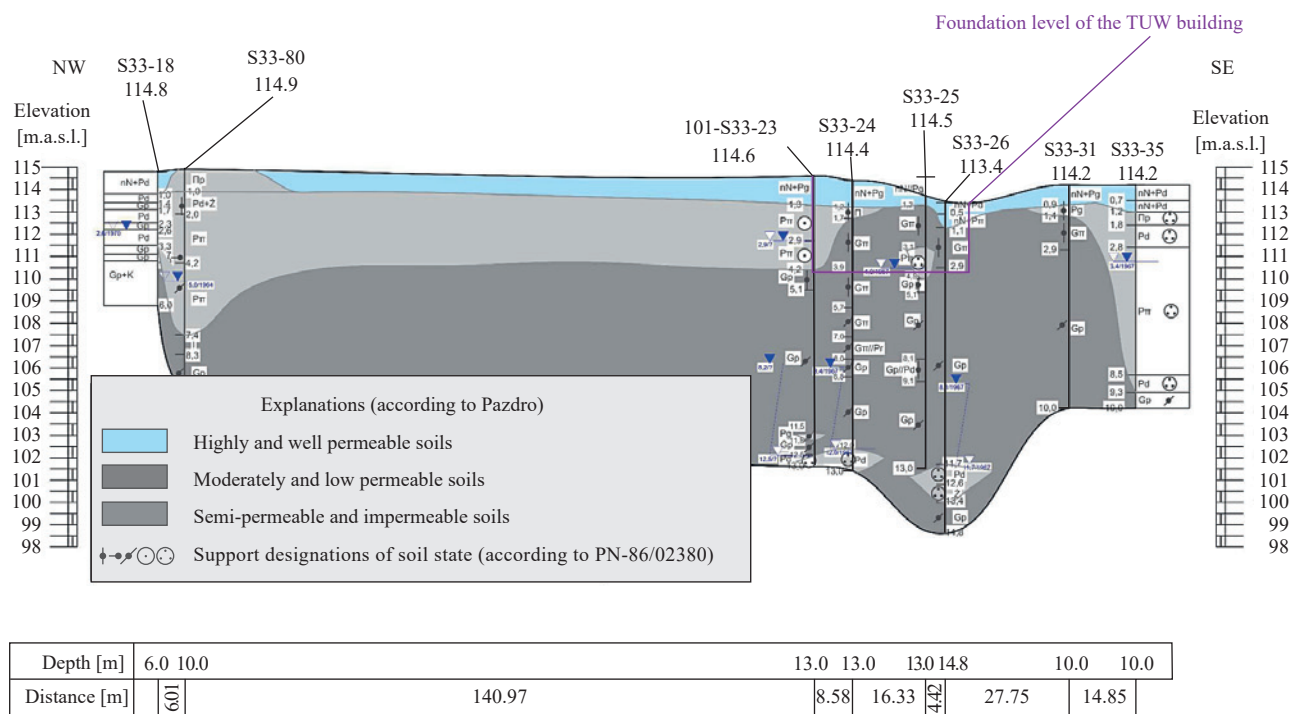
Analysis of Archival Data. Based on available sources [7÷12], compiled from the Polish Geological Institute – National Geological Survey database and archival borehole logs, a hydrogeological cross-section through the analyzed building was developed (Figure 2). This conceptual graphical model indicates several meters of permeable sandy soils (glaciofluvial in origin; anthropogenic fill may also be present) in the northwest section, where groundwater issues were observed. Below this layer lie impermeable glacial clay soils, underlain – at depths exceeding a dozen meters – by additional glaciofluvial sands in the form of stratified lenses with limited horizontal continuity. These form a deeper Quaternary aquifer.

Fig. 2: Hydrogeological cross-section based on archival drilling profiles in the area of the subject building

part of the building (founded on sand), whereas the southern section rests on clay. This results in the greatest local thickness of permeable formations beneath the structure within the micro-catchment area (Figure 3).

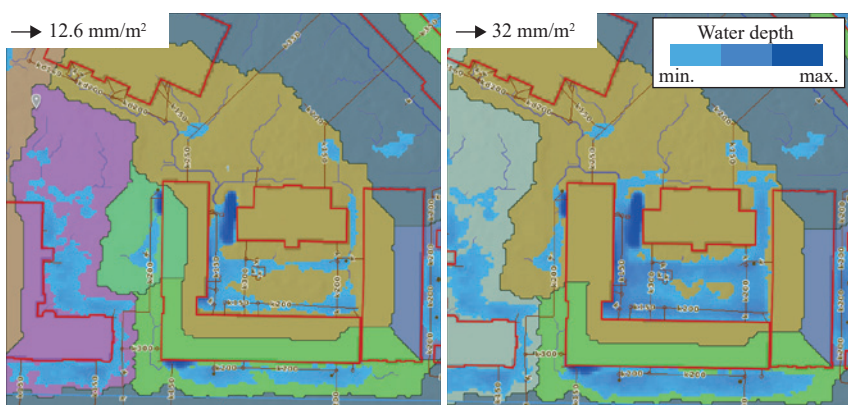
Fig. 3. Microcatchment zones adjacent to the TUW building, located at 20 Nowowiejska Street in Warsaw

(northwest to southeast), intensifying the natural amplitude of groundwater table fluctuations. Figure 3 presents numerically derived micro-catchment areas (using SCALGOlive), showing zones of stormwater accumulation adjacent to the building, which serve as infiltration areas for water reaching the building's foundation backfill and slab.

but also via filtration-induced deformations (e.g., suffosion or stress redistribution over time). **Therefore, addressing basement flooding requires effective stormwater collection and diversion to prevent intensified accumulation and infiltration near the building.**

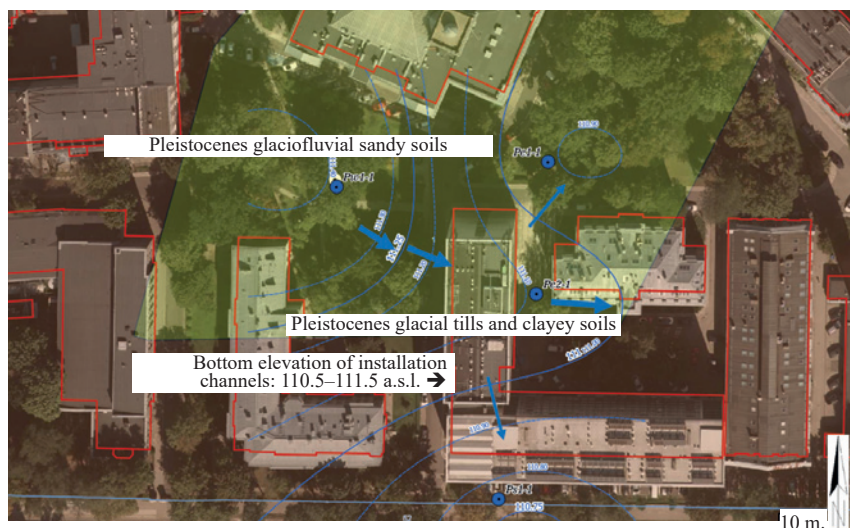
Surface and groundwater flow is directed from the northwest toward the building at 20 Nowowiejska Street (Figure 4). Due to the anthropogenic origin of the excavation, the site acts as a “basin”, into which surface and infiltrated stormwater accumulates.

Higher groundwater level (measured on 24.05.2023); fluctuations within $\pm 0,5$ m (obser. 2023–2024)

Fig. 4. Groundwater hydroisohypse map (high water table as of May 2023) overlaid with soil types identified at a depth of 2 meters below ground level (based on the Geological-Engineering Atlas of Warsaw, PIG-PIB, 2000)

The building is situated at the center of a local micro-catchment, with morphological depressions around the structure promoting the retention of stormwater. Correlation between rainfall intensity and observed groundwater levels in monitoring wells indicates a significant risk of water ingress into installation and cable ducts due to increased infiltration and transient groundwater table rise. During infiltration, water encounters impermeable clays or structural barriers, leading to a localized „backwater” effect. Figure 4 presents a hydroisohypse map correlating groundwater table depths with soil types and duct invert levels.

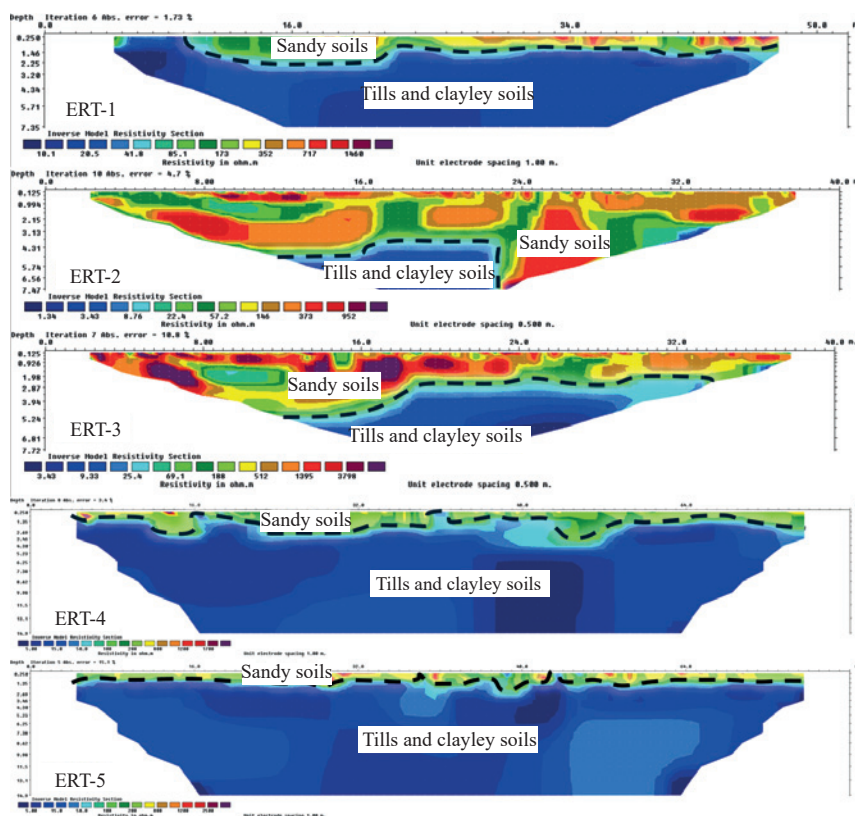
Electrical Resistivity Tomography (ERT). To visualize the lateral extent and variability of soil layers, non-invasive electrical resistivity tomography (ERT/ERI) was conducted using a 12-channel ABEM Terrameter LS-2 with a gradient array configuration (Figure 5) [14, 15]. This method enabled identification of: surficial permeable sands (with variable dominant grain sizes and interbedded materials) thinning toward the south of the building (high-resistivity zones); loosened sandy soils (very high resistivity zones); thick clay layers (low to very low resistivity zones). Data were processed using RES2DINV software.

By employing small electrode spacing (0.5 and 1 m) and repeated measurements for individual configurations [3], high-quality results were obtained despite dense underground infrastructure. The root mean square (RMS) error between measured and modeled resistivity values [14] was below 5% for three profiles and approximately 10–15% for the remaining two.

Fig. 5. Electrical resistivity cross-sections performed near the WUT building at 20 Nowowiejska Street, Warsaw (survey location shown in Fig. 1)
