Zabezpieczanie budynków zabytkowych przed działaniem wody gruntowej na przykładzie Starej Pomarańczarni w Warszawie

Opis stanu istniejącego przyziemia

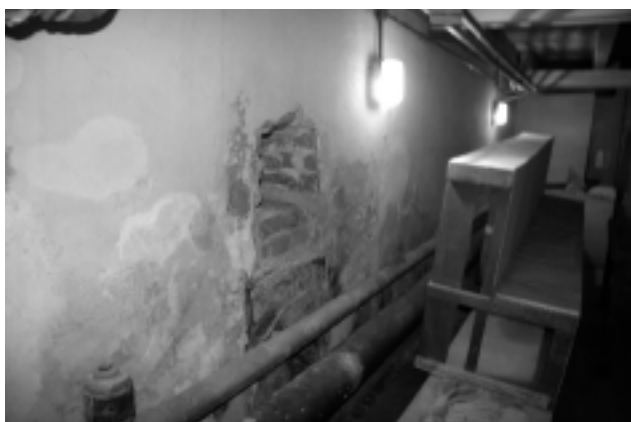
W przypadku murów z cegły pełnej wilgotność sorpcyjna (naturalna) zwykle nie przekracza $1 \pm 1,5\%$. Za dopuszczalną uważa się wilgotność $W_{\max} = 3\%$. W przeprowadzonych badaniach w ponad 75% punktów pomiarowych uzyskano wyniki przekraczające wartość dopuszczalną, a w ponad 40% punktów wilgotność przekraczała 5%. Wartość wilgotności przekraczająca 12% wskazuje na maksymalne możliwe zawilgocenie murów powstające w wyniku kapilarnego transportu wilgoci.

Zgodnie z obecnie obowiązującymi zasadami wiedzy i sztuki budowlanej oraz wymaganiami technicznymi, budynki posadowione w gruncie powinny posiadać poziome i pionowe izolacje przeciwwilgociowe lub przeciwwodne, które chronią podziemne części budynku przed wnikaniem wilgoci z gruntu. Brak izolacji doprowadza do niszczenia zawilgoconych murów. Skutki braku izolacji i działania wilgoci są widoczne w postaci plam i wykwitów solnych, łuszczenia się powłok malarskich, osłabienia i odparzenia tynków oraz lasowania się cegieł (fotografia 1). Ponadto zawilgocenie murów zwiększa ich przewodność cieplną (rosną straty ciepła), powoduje wzrost wilgotności względnej powietrza w pomieszczeniach oraz zwiększa ryzyko rozwoju grzybów pleśniowych i domowych.

Fot. 1. Skutki destrukcyjnego działania wilgoci na mury piwniczne Starej Pomarańczarni

W celu ochrony murów piwnicznych przed zawilgoceniem z gruntu i dalszą degradacją należy je trwale zabezpieczyć przed penetracją wody w strukturę ścian przez wykonanie pionowych i poziomych izolacji przeciwwilgociowych.

W przypadku Starej Pomarańczarni w celu przywrócenia prawidłowego stanu murów przyziemia należy osuszyć ściany i trwale zabezpieczyć je przed ponowną penetracją wody w postaci izolacji pionowych i poziomych wraz z izolacją posadzek i tynków renowacyjnych wraz z zapewnieniem odpowiedniej wentylacji pomieszczeń, a także wykonaniem opaskowego odwodnienia budynku, zabezpieczenia stref cokołowych i naprawą parapetów okiennych. W obiektach zabytkowych zawsze konieczne jest indywidualne podejście do projektowania izolacji. Należy unikać stosowania rozwiązań bez dogłębnej analizy zastanej sytuacji.

Przy wykonywaniu szczelnych izolacji wodochronnych największą trudność stanowią izolacje poziome. Sposobem, który zwykle dobrze się sprawdza w zawilgoconych obiektach zabytkowych, jest metoda termoiniekcji. Pozwala ona na uzyskanie jednocześnie efektu wstępnego osuszenia murów oraz wytworzenie w ceglanej ścianie przepony hydrofobowej uniemożliwiającej kapilarne podciąganie wilgoci. W omawianym obiekcie zabytkowym izolacje poziome konieczne są we wszystkich ścianach wewnętrznych i zewnętrznych. W skrzydle wschodnim wykonania izolacji poziomej wymagają:

Jak już wspomniano, w pomieszczeniach obiektów zawilgoconych, które są lub mają być otynkowane, jako zabieg uzupełniający należy zastosować tynki renowacyjne pozwalające na wysychanie wilgoci ze ścian bez uszkodzenia ich struktury i powstawania zmian na ich powierzchni. Ściany dotąd nieotynkowane należy, przed ułożeniem tynków renowacyjnych, oczyścić, usuwając zabrudzenia, zmuszałe fragmenty cegieł i zaprawy spoin.

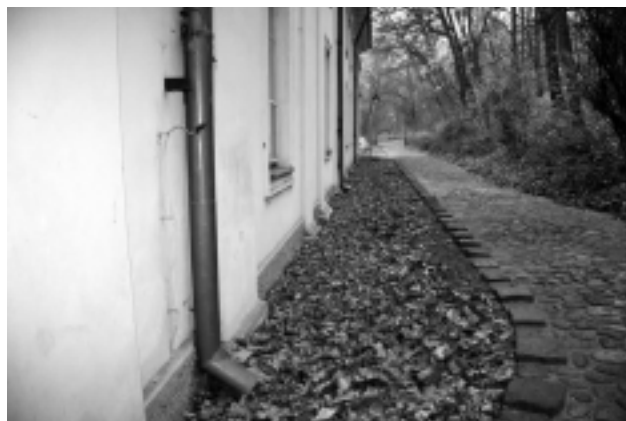
stykających się z gruntem. Gospodarze budynku podejmowali więc działania mające na celu chociaż częściowe zabezpieczenie budynku przed wodą. Od strony skarpy wykonano rów odwadniający wyłożony kamieniem polnym, mający odprowadzać wodę spływającą ze skarpy w kierunku południowym (fotografia 2), a dolne partie ścian zabezpieczono cokołami.

Fot. 2. Rów odwadniający od strony skarpy zasypyany opadłymi liśćmi

Przed przystąpieniem do wykonywania prac izolacyjnych przyziemia budynku zaleca się przegląd rynien i rur spustowych oraz naprawę ewentualnych uszkodzeń. Podczas eksploatacji należy prowadzić systematycznie przeglądy i prace konserwatorskie systemu odwodnienia, bo jego niepoprawne działanie może prowadzić do ponownego zalewania ścian piwnic. Niezbędnym elementem jest również zapewnienie sprawnej wentylacji pomieszczeń, ponieważ bez tego nie będzie możliwe skuteczne wysychanie ścian. Należy również pamiętać, że prowadzenie prac w budynkach istniejących, niekoniecznie zabytkowych, może się wiązać z pojawianiem się dodatkowych zagadnień technicznych, które często trzeba rozwiązywać doraźnie, zmieniając nawet wcześniejsze wytyczne i zalecenia projektowe.

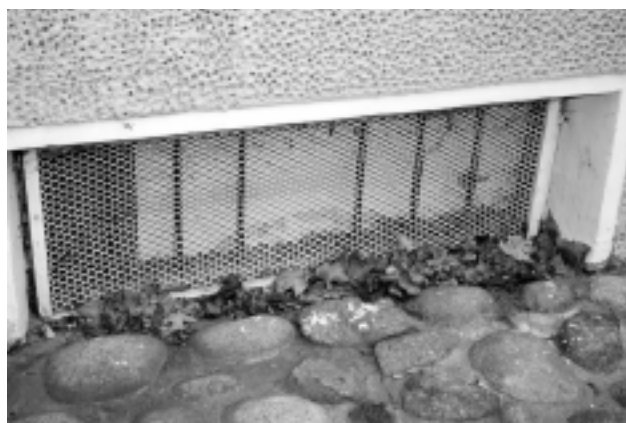
Na zawilgocenie murów ścian zewnętrznych ma wpływ poziom terenu przy budynku. Poziom nawierzchni podwórza przy Starej Pomarańczarni uległ podniesieniu, na co wskazuje położenie okienek piwnicznych w skrzydle zachodnim (fotografia 3). Parapety okienne nie są chronione przed wnikaniem wody. Woda z opadów atmosferycznych ścieka z terenu (zwłaszcza w pobliżu rur spustowych) w gruntu przy budynku, zalewając parapety okienne, a stąd penetruje w głąb murów, powodując bardzo wysokie ich zawilgocenie. Ogrzewanie w pomieszczeniach piwnicznych umożliwia przyspieszone wysychanie wilgoci z murów. W piwnicach nie stwierdzono rozwoju grzybów pleśniowych, co wynika z utrzymywania wysokiej temperatury powietrza i powierzchni ścian.

Fot. 3. Okienko piwniczne w skrzydle zachodnim od podwórza – zalegające liście w poziomie parapetu

Zgodnie z wcześniejszą analizą należy również pamiętać o zabezpieczeniu parapetów wszystkich okienek piwnicznych przed wnikaniem w nie wody opadowej (np. hydrofobizacja). Z uwagi na niski poziom parapetów w skrzydle zachodnim od strony podwórza zaleca się obniżenie terenu i odpowiednie jego ukształtowanie od budynku. Niezbędne będzie również odpowiednie odtworzenie i zabezpieczenie cokołów po wykonaniu prac izolacyjnych. Skutecznym sposobem zabezpieczenia ściany zachodniej przed napływem wody od strony skarpy, wspomagającym poprawne funkcjonowanie izolacji, jest drenaż. Zaleca się wykonanie drenażu poniżej koryta sprowadzającego wody powierzchniowe.
