dr inż. Wojciech Terlikowski*
mgr inż. Radosław Krzemiński*

Wykorzystanie kaszyc do wzmocnienia wzgórza zamkowego

Wzgórze zamkowe w Sochaczewie

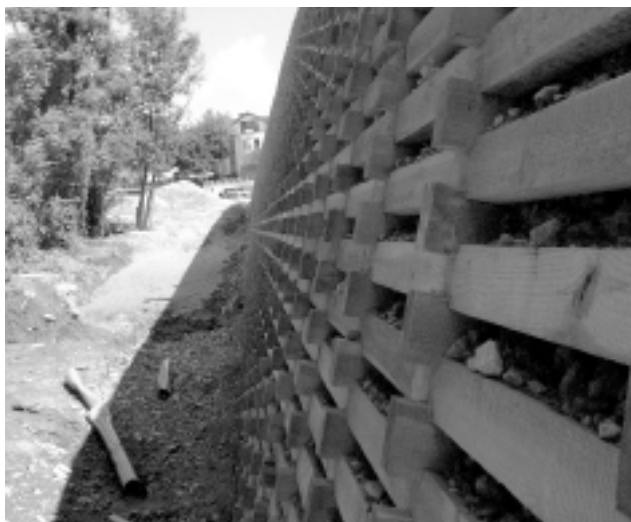
Fot. 1. Widok fragmentu kaszycy

Ścianę kaszycową wzniesiono z prefabrykowanych elementów drewnianych, poprzecznych i podłużnych. Przy koń-

cach elementów poprzecznych znajdują się nacięcia szerokości równej szerokości elementu podłużnego, które służą do wykonania połączeń ciesielskich elementów poprzecznych z podłużnymi. Wznoszenie ściany polegało na naprzemiennym układaniu elementów poprzecznych i podłużnych (fotografia 2) wraz z sukcesywnym wypełnianiem kaszycy materiałem zasypowym (fotografia 3). W efekcie powstała drewniana skrzynia wypełniona kruszywem mineralnym. Długość ściany oporowej wynosi 79,8 m, szerokość kaszycy 1,65 m, a nachylenie ściany to 4 : 1. Ściana oporowa posadowiona została na żelbetowym fundamencie bezpośrednim. Za podstawą ściany ułożono rury drenarskie w obsypce żwirowej, w osłonie z geowłókniny filtracyjnej. Zadaniem drenu jest odprowadzenie wody gruntowej z zasypu niespoistego, w przestrzeni pomiędzy ścianą oporową a powierzchnią skarpy istniejącej. W zasypie, za ścianą oporową, przewidziano ułożenie dwóch (lokalnie trzech) warstw zbrojenia, w postaci geotkaniny o wytrzymałości charakterystycznej $F_k \geq 150$ kN/m, w celu zredukowania parcia zasypu na ścianę oporową. Powyżej ściany oporowej zaprojektowano nasyp zbrojony o nachyleniu 1 : 1 (fotografia 4).

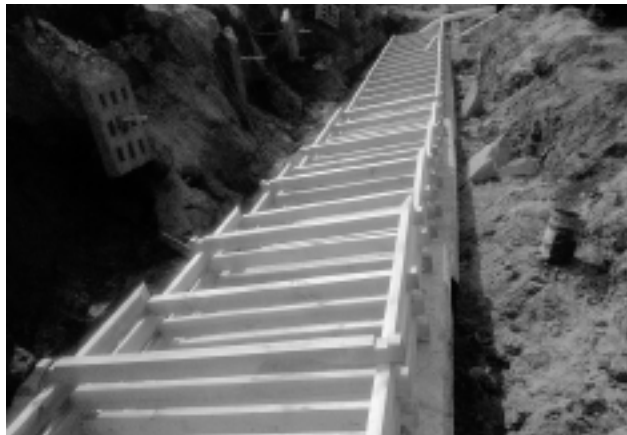
Fot. 2. Układanie warstw elementów kaszycy

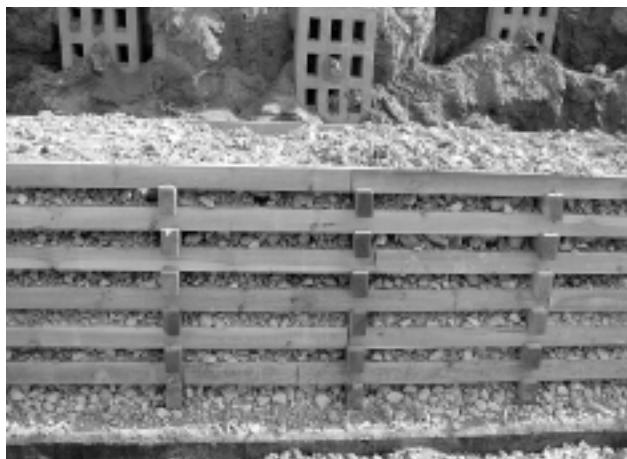
Fot. 3. Zасыпка kruszywem przestrzeni w kaszycy

szczy, przestrzeń za ścianą oporową wypełniano gruntem zasypowym i starannie zagęszczono do wymaganego wskaźnika zagęszczenia. Po wypełnieniu przestrzeni za ścianą, wypełniono wewnątrz kaszycy kruszywem i zagęszczono je. Jednocześnie ze wznoszeniem ściany oporowej układano zbrojenie zasypu.

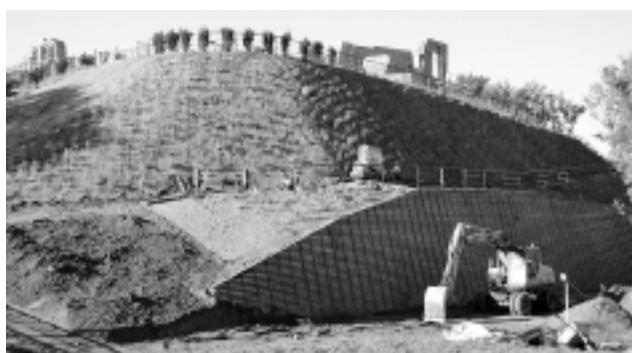
Fot. 4. Widok na kaszycę i wzgórze zamkowe – w czasie prac wykończeniowych

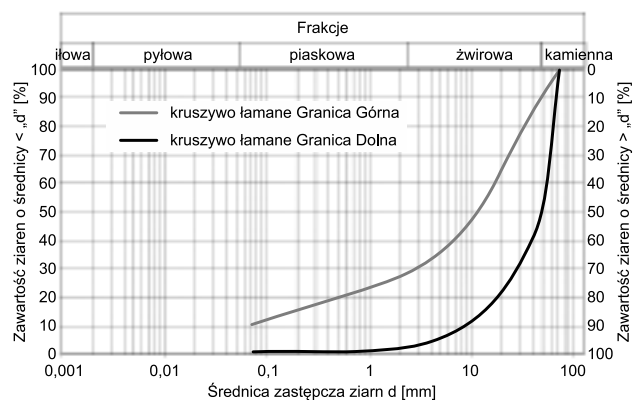
Krzywe uziarnienia dla konstrukcji kaszyc

Kaszycę wypełniono kruszywem łamanym, wg odpowiednich krzywych uziarnienia (rysunek). Ścieralność kruszywa oznaczona w bębnie Los Angeles [6] powinna być nie większa niż 50. Ścianę oporową wznoszono warstwami po trzy rzędy, z tym że jeden rząd stanowi komplet elementów poprzecznych i podłużnych. Po wzniesieniu trzech rzędów ka-
