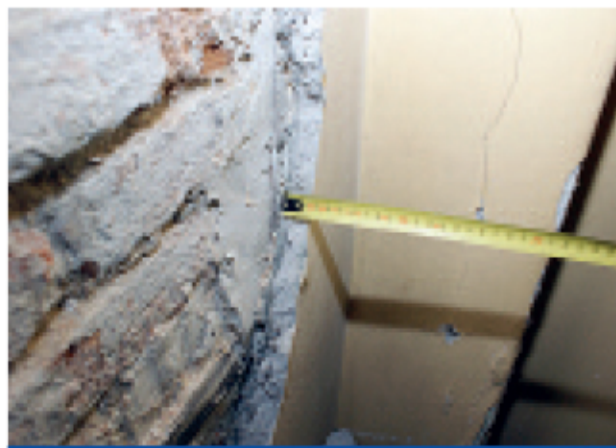
Fot. 1. Przykład wadliwej aplikacji tynku renowacyjnego na zawilgoczonej ścianie. Warstwa tynku uległa odparzeniu od podłoża w wyniku braku obrzutki, a w miejscu, gdzie wykonano nadbudowę narożnika ściany przy użyciu tynku renowacyjnego, wystąpiła pionowa rysa. Ponadto widoczne są wypełnienia ubytków (puszki instalacji elektrycznej) przy użyciu zaprawy gipsowej

Tynki renowacyjne mają za zadanie przejąć szkodliwe sole i zakumulować je w porowatej strukturze po odparowaniu wody. Muszą mieć jednolitą grubość na całej powierzchni, dlatego wszelkie wyrównania podłoża lub uzupełnienia lokalnych ubytków należy wykonywać przy użyciu podkładowych tynków renowacyjnych, po związaniu których będzie możliwa aplikacja właściwych tynków renowacyjnych. Wszelkie próby wypełniania tynkiem renowacyjnym uskoków muru, lokalnych ubytków itp. kończą się pękaniem wyprawy w miejscach istotnej zmiany jej grubości (fotografia 1). W praktyce nie są odosobnione przypadki wykonywania tynków renowacyjnych o grubości nieadekwatnej do występującego stopnia skażenia murów, co z reguły kończy się szybką degradacją wyprawy. Szczególnie ostro ten problem występuje np. w obiektach, w których nie wykonano wtórnej, strukturalnej izolacji poziomej. Degradacja wypraw

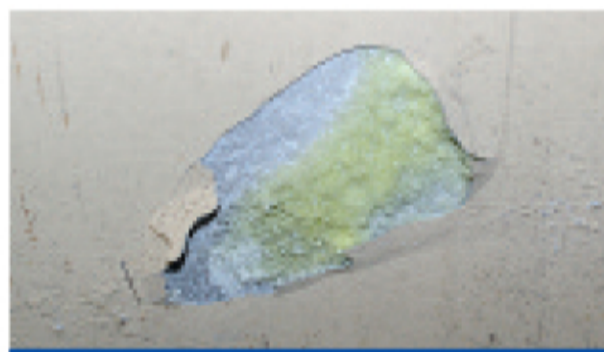
Fot. 2. Przykład destrukcji powłok malarskich oraz tynku renowacyjnego po upływie 2 lat od aplikacji. Żółtawe wykwity soli budowlanych są wynikiem osadzenia w mokrej ścianie puszek instalacji elektrycznej za pomocą zaprawy gipsowej

Obecnie coraz rzadziej tynki renowacyjne pokrywa się okładzinami kamiennymi lub ceramicznymi, czy farbami akrylowymi. Praktycznie takich błędów już się nie popełnia. Niewątpliwie wynika to z faktu, że tynki renowacyjne od przeszło 20 lat są z powodzeniem stosowane, zaś świadomość projektantów i wykonawców przez te lata była kształtowana na wielu konferencjach, przez artykuły w prasie technicznej oraz szkolenia organizowane m.in. przez producentów tego typu wyrobów. Oczywiście zdarzają się przypadki, gdy dochodzi do degradacji powłoki malarskiej, a na powierzchni tynku renowacyjnego już po 2 latach użytkowania pojawiają się żółtawe naloty soli (fotografia 2). Są one wynikiem nieprawidłowego osadzenia przewodów instalacji elektrycznej w zawilgoczonej ścianie za pomocą zaprawy gipsowej.
