# Problemy eksploatacyjne podtorzy suwnicowych na terenach szkód górniczych

*Exploitation problems of crane girders located on mining damage area*

(Studium przypadku)

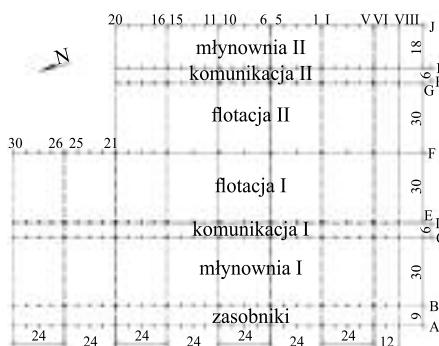
Obiekt składa się z siedmiu równoległych naw (rysunek). Wszystkie podzielone są co 24 m (wymiar osiowy) poprzecznymi dylatacjami. Jedynie od strony południowej ściany szczytowej znajduje się pole dylatacyjne długości 12 m (osie VI-VIII na rysunku). We wszystkich nawach hali znajdują się suwnice o różnym udźwigu. Nawy w osiach BC i FG obsługują po dwie suwnice poruszające się po tych samych torach. Nawy obiektu mają różną długość. W osiach A-F długość naw

## Układ osi podłużnych i poprzecznych obiektu

Location of longitudinal and vertical axis in object

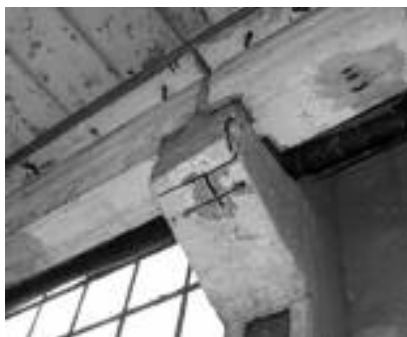
również badania materiałowe (wytrzymałość betonu na ściskanie) oraz zmianę położenia belek podsuwnicowych na wspornikach, co było wynikiem okresowych rektyfikacji torów podsuwnicowych. Przesunięcie belek podsuwnicowych, nawet na krawędź wspornika (fotografia 1), nie spowodowało przekroczenia jego nośności. Belki podsuwnicowe przesuwano również w stronę słupów, wycinając beton w słupach (fotografia 2) kosztem osłabienia ich nośności w górnej części. W słupach stwierdzono przekroczenie nośności nawet o 20%. Przyczyną takiego stanu było:

**Fot. 1. Oparcie belek podsuwnicowych na skraju wspornika**  
*Photo 1. Crane girders support on the very edge of cantilever*

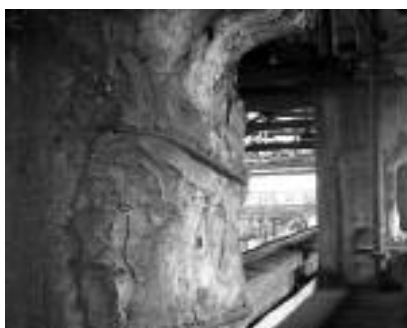
**Fot. 2. Wycięcie fragmentu słupa w celu umożliwienia przejazdu suwnicy**  
*Photo 2. Removing of column fragment due to possibility of crane passing*
