Wzmacnianie zarysowanych kominów żelbetowych użytkowanych w agresywnym środowisku chemicznym

The issues of strengthening reinforced concrete chimneys used in chemically aggressive environments

Streszczenie. W artykule przedstawiono przyczyny i skutki powstawania rys na całej powierzchni kominów żelbetowych eksploatowanych w agresywnym środowisku chemicznym. Podano sposoby odtworzenia pierwotnego poziomu niezawodności kominów i przedstawiono niektóre rodzaje prac remontowych.

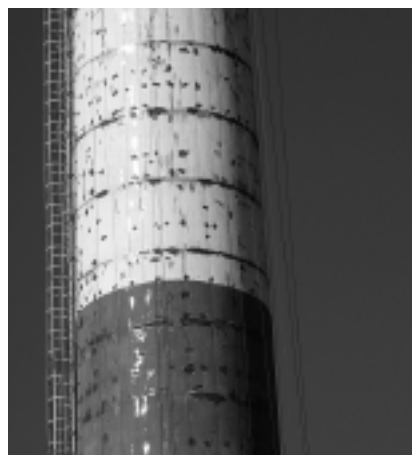
Fot. 1 Naprawiana powierzchnia kominu żelbetowego [2]

Photo 1. Repaired surface of reinforced concrete chimney [2]

Poziom bezpiecznego użytkowania kominów obniża się wraz z czasem ich eksploatacji (fotografia 1). Równanie niezawodnościowe (1) dotyczące SGN i SGU konstrukcji kominów żelbetowych podane w [1] ma postać:

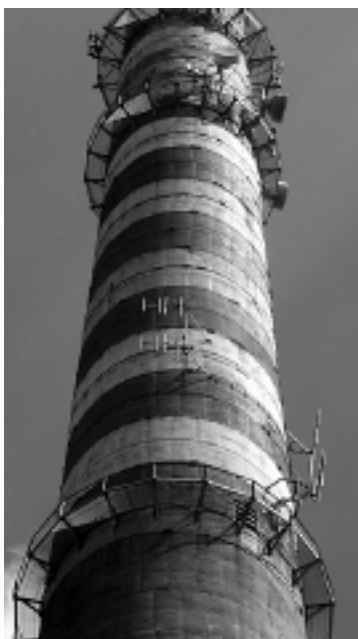
Fot. 2. Wzmocnienie kominia obręczami stalowymi

Photo 2. Strengthening the chimney with the help of the steel bands

Inną metodą uzupełnienia zbrojenia i ograniczenia szerokości rozwarcia rys jest stosowanie wstępnie napiętych obręczy stalowych (fotografia 2). Nadmierne zarysowanie kominia usuwa się natomiast, stosując iniekcję rys (fotografia 3). W przypadku rys dużej szerokości, wskazujących na lokalne odkształcenia plastyczne stali, dodatkowo nakleja się taśmy lub maty z włókna mineralnego, np. CFRP (fotografia 4). Naprawa uszkodzonej izolacji termicznej (np. wskutek jej zawilgocenia lub osiadczenia) jest z reguły utrudniona ze względu na brak możliwości wyłączenia kominia z eksploatacji. W takim przypadku można wykonać odwierty umożliwiające wentylację grawitacyjną lub wymuszoną i po osuszeniu zastosować iniekcję z pianki termoizolacyjnej. Mniejsze prace remontowe wykonuje się
