Aspekty techniczne przebudowy przekrycia budynku ujeżdżalni koni

Technical aspects of reconstruction the roof covering the building of the manege of horses

DOI: 10.15199/33.2015.03.13

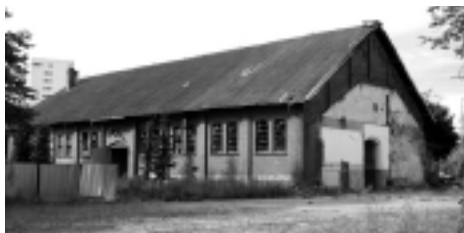
Analizowany budynek został wybudowany na terenie dawnych koszar wojskowych na początku XX w. z przeznaczeniem na ujeżdżalnię koni. W okresie eksploatacji wielokrotnie zmieniano sposób użytkowania: w latach sześćdziesiątych i siedemdziesiątych pełnił funkcję magazynową, w latach osiemdziesiątych i dziewięćdziesiątych XX w. warsztatowo-magazynową, a obecnie nie jest użytkowany i został całkowicie wyłączony z eksploatacji (fotografia 1).

Fot. 1. Budynek ujeżdżalni koni (stan istniejący)

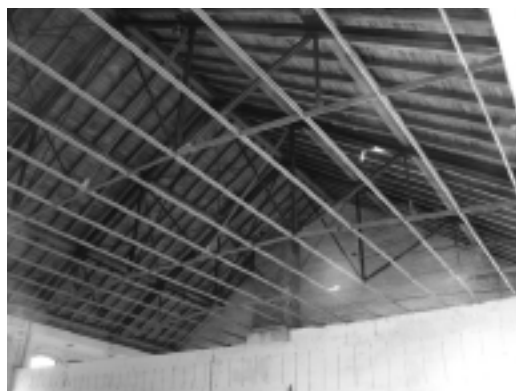
Na ok. 20% powierzchni połaci dachowej stwierdzono uszkodzenia płyt, a na obróbkach i opierzeniach blacharskich w szczytach budynku rozległe ślady korozji powierzchniowej, przechodzącej lokalnie w korozję wżerową. Elementy drewniane więźby dachowej wychodzące poza obrys budynku były zawilgocone i nosiły ślady korozji biologicznej. Stalowe wiązary kratowe (fotografia 2) uległy korozji, ale na elemen-

Fot. 2. Stalowe wiązary kratowe przekrycia budynku ujeżdżalni koni (stan istniejący)

tach prętowych i w węzłach konstrukcyjnych nie stwierdzono korozji wżerowej. W węzłach kratownic nie stwierdzono też uszkodzeń mechanicznych blach węzłowych oraz nitów. Stan powłok malarskich na słupkach oraz krzyżulcach został określony jako niezadowolający. W spoinach, w stykach nowych i starych elementów kratownic, stwierdzono brak pełnego przetopu, nierówne granie oraz ślady korozji powierzchniowej (fotografia 3).

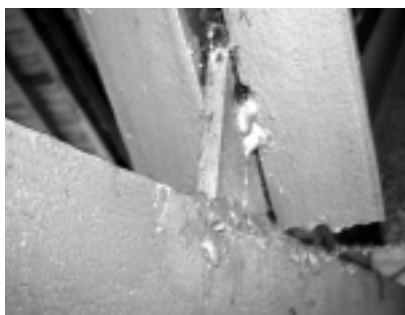
Fot. 3. Węzły konstrukcyjne stalowych wiązarów kratowych w miejscu połączenia prętów dodatkowych z istniejącą konstrukcją: połączenie słupka zewnętrznego z pasem dolnym

Połączenia nitowane nie wykazywały oznak uszkodzeń – nie stwierdzono obłuzowania nitów, śladów mechanicznych uszkodzeń łbów nitów oraz uszkodzeń blach węzłowych. Spawane połączenia słupków i krzyżulców w węzłach kratownicy nie kwalifikowały się do uznania ich za spoiny konstrukcyjne z uwagi na: brak pełnego przetopu, zmienną grubość, uszkodzenia grani i korozję powierzchni. W efekcie połączenia nitowane zostały zakwalifikowane do wykorzystania, natomiast połączenia spawane – do wzmocnienia.

■ **wariant 1:** pozostawienie istniejącego układu statycznego wiązarów kratowych, bez konieczności wzmocnienia poszczególnych prętów kratownic; uzupełnienie spoin w blachach węzłowych przy prętach nr 13, 16, 19 oraz 22; wymiana pokrycia oraz docieplenie połaci dachowej; możliwe wykonanie nowych antresol wewnętrznych opartych na niezależnych konstrukcjach nośnych;
