mgr inż. Izabela Kasprzyk\*  
mgr inż. Magdalena Sosnowska\*  
prof. dr hab. inż. Adam Podhorecki\*

## Ciekawa historia mostu Królowej Jadwigi w Bydgoszczy

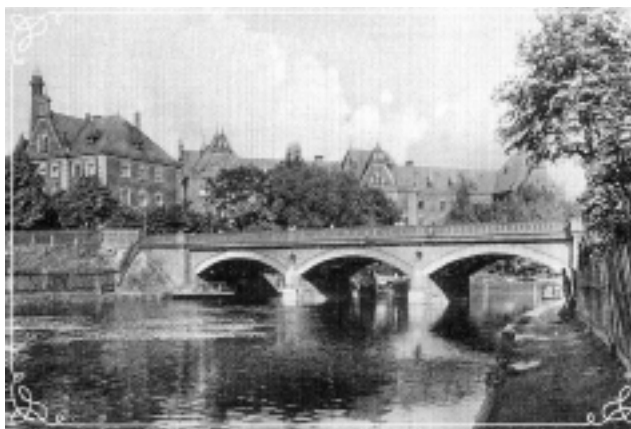
Fot. 1. Ceglany most Królowej Jadwigi wybudowany w latach 1861 – 1865

**M**ost Królowej Jadwigi długości 26 m i szerokości 11 m (fotografia 1) wybudowany w latach 1861 – 1865 przez firmę braci Wulff miał konstrukcję ceglana, trójprzęsłową, wspartą na trzech arkadach. W pierwotnej postaci most zachował się do czasu uruchomienia na Kanale Bydgoskim (połączenie Noteci z Brdą) żeglugi dużych jednostek pływających. Gdy w latach 1908 – 1915 w Bydgoszczy przebudowano drogę wodną Wisła – Odra, włączając odcinek Brdy (między Kanalem Bydgoskim a Wisłą), oka-

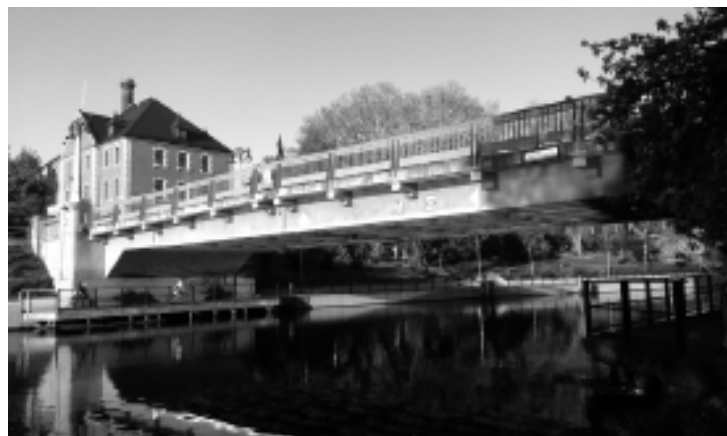
Fot. 2. Stan aktualny mostu Królowej Jadwigi, kwiecień 2014

Nowy most w Bydgoszczy został wybudowany w rekordowo krótkim czasie, tj. od maja do sierpnia 1913 r. przez bydgoską firmę „Windschild & Langelott”. Obiekt ma konstrukcję ramową. Zbudowany został jako jednoprzęsłowy, żelbetowy, o długości całkowitej 51 m (fotografia 2). Rozpiętość w świetle podpór wynosi 36,1 m, a szerokość pomostu 11,8 m (w tym jezdnia 6,6 m oraz dwa chodniki po 2,5 m). Podczas rozbioru starego mostu stwierdzono, że istniejące przyczółki są stabilne, mocne i mogą ponownie zostać wykorzystane. Wszelkie instalacje biegną w specjalnie zaprojektowanych kanałach. Skrajnia żeglowna mostu została zachowana. Przestrzeń pod obiektem wynosi: 4,5×30 m. Nośność mostu określono na 20 t. Nawierzchnie jezdni i chodników wykonano jako asfaltowe. W nowej konstrukcji mostu pojawiły się dekoracje, w postaci secesyjnych rybich głów, umieszczonych na przyczółkach (fotografia 3). **W 1920 r. patronką mostu i ulicy, przy której jest zlokalizowany, została Królowa Jadwiga.** We wrześniu 1939 r. obiekt zaminowano, ale pomimo odpalenia ładunków nie został poważnie uszkodzony, a w styczniu 1945 r. ułożono na nim bomby lotnicze, które unieszkodliwili okoliczni mieszkańcy. Działania wojenne pozostawiły jedynie niewielkie uszkodzenia mostu, w postaci śladów po wybuchach różnych pocisków.

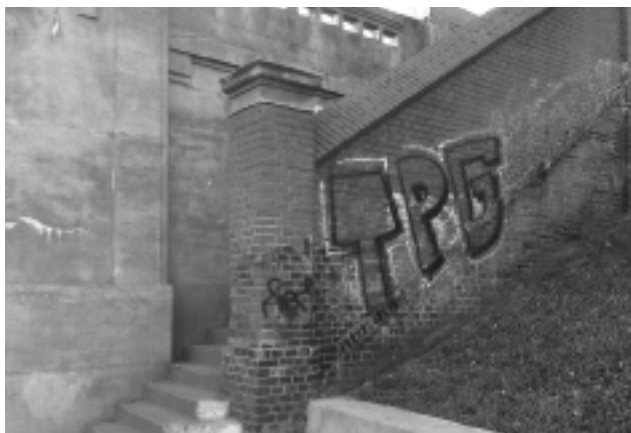
Fot. 4. Zejście z mostu (kwiecień 2014 r.)

Stan techniczny mostu Królowej Jadwigi jest dobry (fotografie 4 i 5). Obiekt jest bardzo obciążony ruchem drogowym. Pomiar natężenia ruchu w 2006 r. wykazał, że w szczytynie komunikacyjnym w ciągu godziny przejeżdża ok. 1920 pojazdów. Na moście często tworzą się zatory pojazdów, co

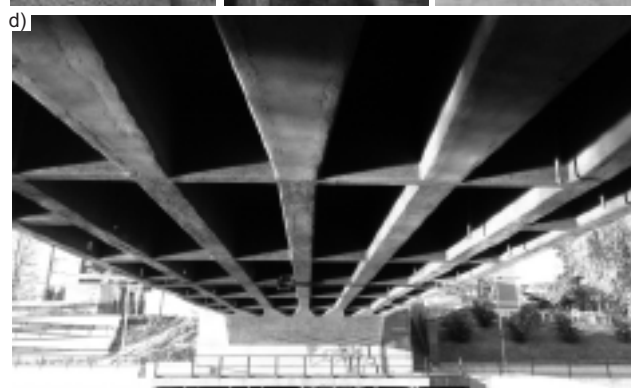
Fot. 5. Detale mostu Królowej Jadwigi ilustrujące stan aktualny (kwiecień 2014): a) uszkodzenie detalu architektonicznego; b) wykwyty soli na konstrukcji wsporczej lampy; c) uszkodzenia powierzchniowe schodów betonowych; d) widok z dołu konstrukcji nośnej pomostu

Podczas okresowych kontroli stwierdzono zmiany kolorystyczne zawilgoconych partii obiektu, a także liczne szkliste naloty soli o białożółtym zabarwieniu. W kilku miejscach znajdują się ubytki betonu, spowodowane czynnikami mechanicznymi. Nawierzchnia jezdni i chodników na moście oraz betonowe i metalowe balustrady i nasypy przyczółków są w dobrym stanie. Jednak na schodach prowadzących z mostu na poziom bulwaru widoczne są liczne ślady korozji i odpryski żelbetowej konstrukcji.
