mgr inż. Krzysztof Patoka<sup>1)</sup>

# 30 lat doświadczeń ze stosowania MWK

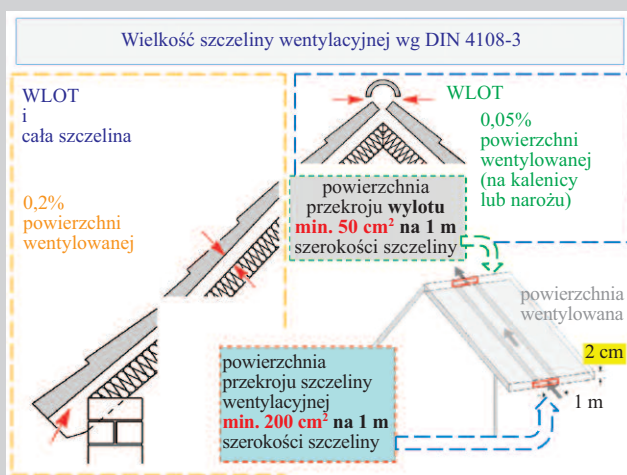
**Rys. 1.** To są główne, ale nie wszystkie, zasady prawidłowego wykonania szczeliny wentylacyjnej w dachach z MWK. Pochodzą z normy ustanowionej w 1996 r., która dobrze sprawdza się w Polsce do dziś. Późniejsze jej wersje określają warunki brzegowe dotyczące programów komputerowych wymienionych w normie

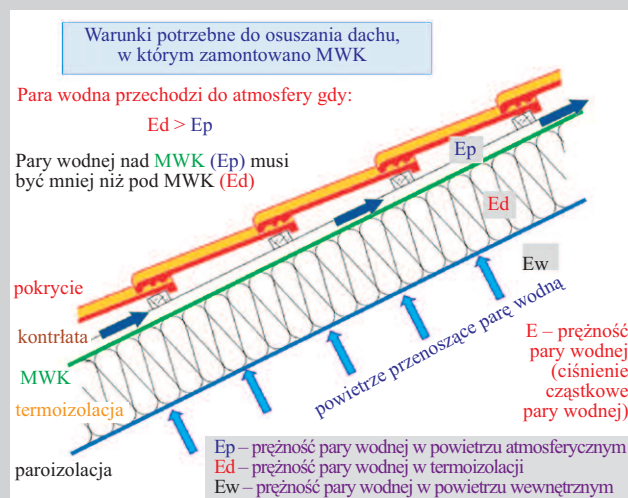
**Rys. 2.** Zasada działania MWK, które nie mają określonego kierunku przepływu pary wodnej. Para przenika na zasadzie wyrównania stopnia nasycenia powietrza, czyli przechodzi z ośrodka o większym ciśnieniu cząstkowym do ośrodka o mniejszym. Uśredniając te procesy: para przechodzi zawsze ze strony cieplejszej do zimniejszej. W związku z tym kierunki niekorzystne do osuszania występują bardzo rzadko

**M**imo że membrany wstępnego krycia (MWK) są w Polsce stosowane już od trzydziestu lat, to w dalszym ciągu w przypadku nowo budowanych dachów materiały te są stosowane wadliwie. Wynika to z wielu przyczyn, ale przede wszystkim z braku wiedzy na temat zasad funkcjonowania wszystkich warstw współczesnego dachu, w tym MWK. Prawidłowe działanie MWK w dachach pochyłych dotyczy przepływu pary wodnej przez te materiały. Bardzo ważne jest więc, aby para wodna przechodząca przez membrany była odbierana przez stale przepływające nad nimi powietrze atmosferyczne (rysunek 1), tak aby roczny bilans przepływu pary przez przegrodę umożliwiał osuszanie termoizolacji i konstrukcji dachu. Sformułowanie „bilans” jest odpowiednie, ponieważ MWK przekazują parę wodną w kierunku zależnym od różnicy ciśnienia cząstkowego pary znajdującej się nad i pod membraną. Para wodna przechodzi z ośrodka, gdzie ma wyższe ciśnienie, do ośrodka z niższym (rysunek 2).

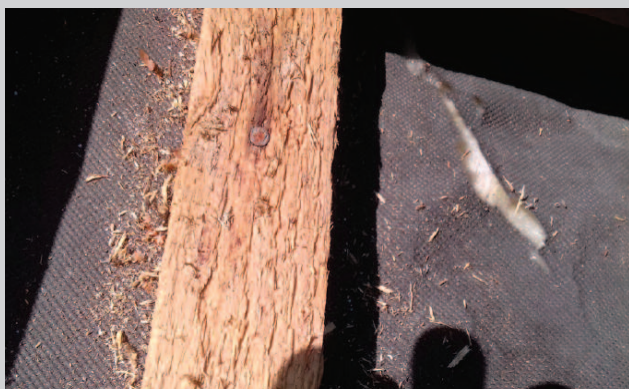
Fot. 1. Membrana po ok. 5 latach eksploatacji dachu pokrytego blachodachówką bez jej wentylacji. Warto zwrócić uwagę na stan kontrłaty, która ma pęknięcia i oznaki ubytku zbutwiałych fragmentów. To jest efekt wzmożonej ilości stale obecnej wilgoci. Pseudodekarze mieli zwyczaj zostawiania membran na dachach bez pokrycia

Wiadomo, że największy wpływ na trwałość membran ma promieniowanie ultrafioletowe (UV) [1]. Powstawanie uszkodzeń (fotografia 1, 2), to bardzo szerokie zagadnienie o wie-

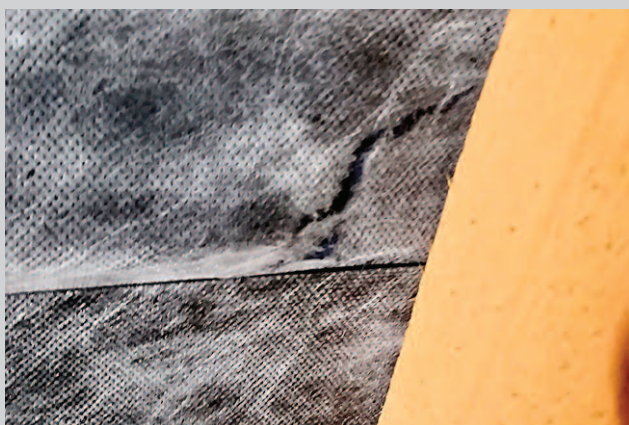
Fot. 2. Typowe uszkodzenie w wyniku działania UV (podobnie jak na fotografii 1), ale oglądane od wewnątrz. Skoro możemy obejrzeć takie pęknięcie w świetle słonecznym, to wniosek jest oczywisty: poddasze jest obficie doświetlone przez okna dachowe, lukarny i wylaz. Poddasze zostało zaprojektowane jako mieszkalne, ale nie było wykończone

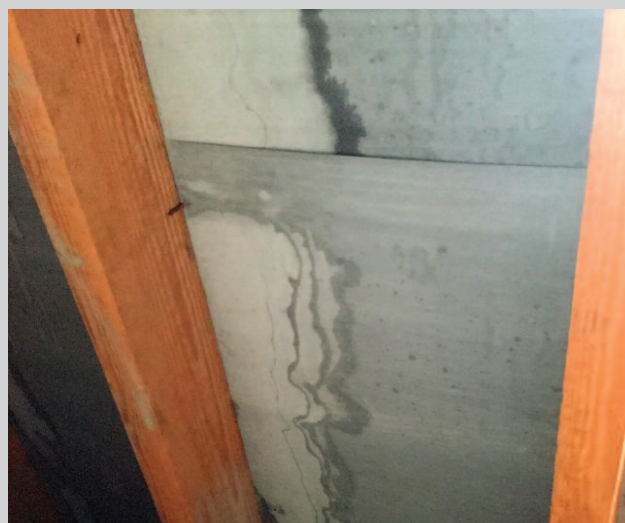
Fot. 3. Bardzo często na membranach występują zacieki powstałe z soli wypłukanej z lat i kontrłat, która pochodzi z impregnatów wadliwie przygotowanych z koncentratów. To jest również pośredni dowód na brak wlotu i wylotu ze szczeliny utworzonej przez kontrłaty. W takim dachu jest bardzo dużo skroplin osadzających się na listwach
