# Ocena możliwości zastosowania powłoki laminatowej do naprawy i wzmocnienia płaszcza stalowego zbiornika paliwowego o osi pionowej

*Assessment of the possibility of using a laminate coating to repair and strengthen the jacket of a steel fuel tank with a vertical axis*

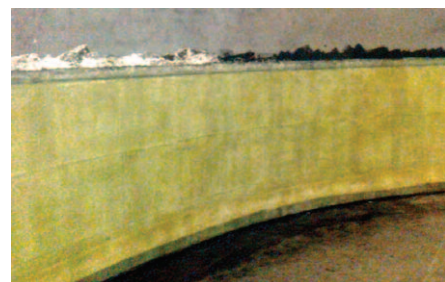
**Fot. 1. Naprawa przydennej części zbiornika stalowego z użyciem laminatu poliestrowo-szklanego**

*Photo 1. Repair of the bottom part of a steel tank using polyester-glass laminate*

przed skażeniem przez paliwo, które mogłoby wyciec ze zbiornika. Rozwiązaniem, wskazanym w rozporządzeniach [2, 3], jest wyposażenie zbiorników w system monitoringu nieszczelności. Jednym ze sposobów zapewnienia takiego monitoringu może być wykonanie drugiego dna lub aplikacja na dnie zbiornika powłoki laminatowej poliestrowo-szklanej z przestrzenią monitorującą. To drugie rozwiązanie stwarza dogodne warunki do naprawy i wzmocnienia powłoką laminatową również przydennej części płaszcza zbiornika – zazwyczaj najniższej zlokalizowanej części. Laminat aplikowany jest wówczas na wewnętrznej powierzchni tej części, w sposób gwarantujący ciągłość powłok na dnie i płaszczu (fotografia 1).

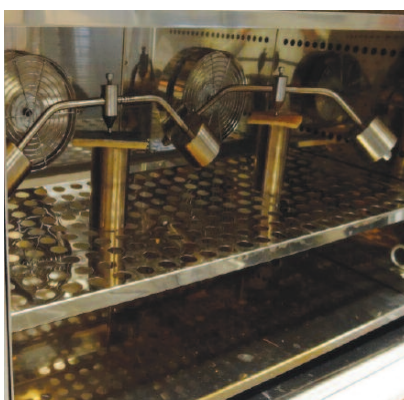
**Fot. 7. Stanowisko badawcze do określania temperatury ugięcia powłoki laminatowej pod obciążeniem skupionym**

*Photo 7. Test stand for determining the deflection temperature of a laminate coating under concentrated load*

**Pomiary deformacji w wysokiej temperaturze.** Uzupełniająco do badań twardościomierzem Barcola zbadano zachowanie się próbek laminatu pod obciążeniem skupionym, w temperaturze znacznie wyższej niż temperatura zastosowana w badaniu twardości. W tym celu zaprojektowano autorskie stanowisko badawcze (fotografia 7), w którym próbka laminatu (o wymiarach jak w ba-

daniu metodą Barcola) umieszczona została na wałku o średnicy 60 mm i grubości 1 mm, co zapewniało jej podparcie radialne. Następnie do powierzchni próbki – w miejscu pokrywającym się z osią walca – przyłożono obciążenie

punktowe w postaci wgłębnika o masie 2 kg. W pierwszym kroku przeprowadzono badanie próbek referencyjnych w temperaturze pokojowej, tj. ok  $21^{\circ}\text{C}$ . Następnie badaniom poddano próbki wygrzewane w cieplarni laboratoryjnej w temperaturze  $125^{\circ}\text{C}$  (maksymalna temperatura możliwa do uzyskania w użytej cieplarni) przez 4 h. Przed wykonaniem badania dokonano inwentaryzacji próbek pod kątem ich parametrów geometrycznych, w tym również płaskości powierzchni. Po zdjęciu ze stanowiska badawczego każdą z próbek ponownie poddano inwentaryzacji, z uwzględnieniem przede wszystkim pomiarów deformacji trwałych, mogących być efektem obciążenia lub obciążenia i wysokiej temperatury. Otrzymane w ten sposób wyniki stanowiły wstępną informację na temat wpływu wysokiej temperatury na parametry mechaniczne laminatu oraz miały wskazać kierunek dalszych badań. Jak się okazało, **próbki badane w temperaturze pokojowej oraz w temperatu-**

**rze  $125^{\circ}\text{C}$  nie wykazały oznak trwałych deformacji pod obciążeniem skupionym i wszystkie cechowała stabilność wymiarów oraz kształtu.**
