mgr inż. Krzysztof Patoka¹⁾

Interpretacja zacieków a rzeczywistość

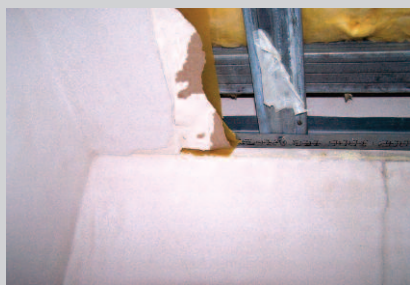
Fot. 1. Zima 2010 r. Niewłaściwie ułożona paroizolacja umożliwiła powstanie przewiewów przez przegrodę. W efekcie powstały zacieki ze skroplonej pary wodnej zawartej w powietrzu wypływającym z wnętrza

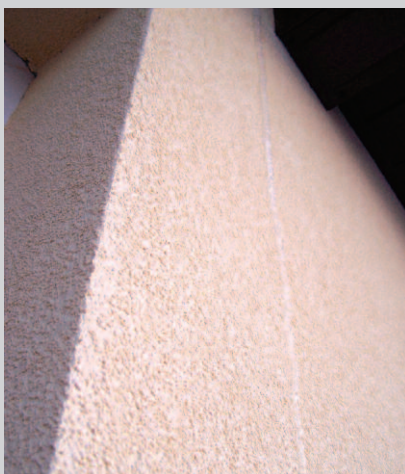
ście te najdłuższe odcinki występowały na dachach płaskich. Ten typ zjawisk w dużym stopniu zależy od przepływu powietrza w przestrzeniach utworzonych przez szczeliny, pustki, czyli niekontrolowane przestrzenie o małej wysokości. Im takie, nieprzewidziane w projektach warstwy mają większą powierzchnię, tym są większym skupiskiem i lepszym akumulatorem wilgoci. Najgroźniejsze są te, które umożliwiają komunikację atmosfery wewnętrznej budynku z zewnętrzną, tą poza budynkiem. W takich wariantach możemy spodziewać się skutków działania przewiewów, które mogą przenosić bardzo duże ilości pary wodnej i powodować duże zacieki (fotografia 2).

Fot. 2. Budynek z fotografii 1. Po stronie zewnętrznej długo panowała wysoka ujemna temperatura. Para wodna zawarta w przepływającym powietrzu po skropleniu tworzy długie sople na tynku

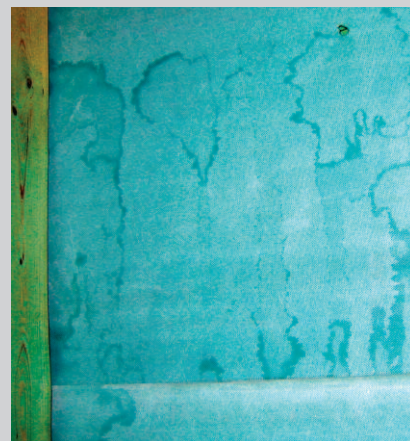
Możemy więc stwierdzić, że dachy są takim miejscem w budynkach, gdzie procesy przemiany stanów skupienia wody, współdziałające z przepływającym powietrzem, powodują bardzo wiele problemów. Niektóre mogą być przykładem nieporozumień wynikających z fałszywej interpretacji oglądanych efektów ich działania. Dobrym tego przykładem jest twierdzenie, że mają one wady fabryczne, po obejrzeniu planu na powierzchni membran wstępnego krycia (MWK) (fotografia 3). Plamy te

tworzą zacieki z soli zawartej w impregnatach i wypłukanej z listewek ołatowania przez skroploną parę wodną powstającą pod pokryciem z powodu braku jego wentylacji. Obfite skropliny powstają głównie pod blachami profilowanymi. Blachy takie szybko się bowiem schładzają, a duże ilości pary przechodzącej przez MWK osiadają na ich spodzie i ulegają skropleniu. Następnie spływają na najniższe wygięcia profilu i kapią na łąty lub kontrłaty stale w tych samych miejscach. Spłukują w ten sposób sól ze źle zaimpregnowanych listewek ołatowania. Sól osiada we włókninie MWK i stopniowo pojawiają się nowe plamy. W ten sposób nieodebrana przez powietrze para wodna, przepływająca nad MWK, ulegając skropleniu „tworzy” na niej wzory interpretowane przez oglądających jako skutek wadliwej produkcji.

Fot. 3. Właściciel zauważył zacieki, ale zignorował dziury wykonawcze, które powinny zostać naprawione w trakcie układania pokrycia. Interpretacja tych mało szkodliwych zacieków była wyłącznie emocjonalna

wodowane skroplinami, które powstają obficie tylko pod pokryciami niewentylowanymi. Fotografie 3 i 4 pochodzą z dachów bez wlotu powietrza wentylującego pokrycie. Na fotografii 3 widać duże nienaprawione uszkodzenie montażowe, które właściciela budynku nie zainteresowało i nie zaalarmowało, a plamy przeciwnie – wywołały duże emocje. Takie sytuacje zdarzają się bardzo często od dwudziestu lat, przy czym najczęściej dotyczą dachów wykonanych w latach 2000 – 2015, kiedy masowo impregnację łąt przeprowadzano za pomocą płynów uzyskiwanych przez wymieszanie na budowie wody z koncentratami solnymi. Metoda ta polegała na wykopaniu rowków w ziemi na placu budowy i wyłożeniu ich folią budowlaną (PE), a następnie zalaniu takiego basenu wodą, do której dolewano koncentrat solny. Bezpośrednio po kąpieli lub po kilku dniach leżakowania, takie listwy były montowane na dachu. Impregnaty tego typu wymagają jednak precyzyjnego dozowania koncentratu oraz starannego wysuszenia (bez dostępu wilgoci) impregnowanego nimi drewna. W przypadku większości budów nie spełniono takich wymagań. W rezultacie, gdy na łąty stale kapiała woda zbierająca się pod profilami, to splukiwała sól niewchłoniętą przez drewno znajdujące się nad MWK. Sól zgromadzona w dużych ilościach może uszkadzać membrany oraz metalowe elementy montażowe. Warto podkreślić, że takie zacieki, a później fałszywa ich interpretacja powstają wyłącznie w dachach o pokryciach niewentylowanych, a tymczasem w większości zaleceń producenckich oraz we wszystkich podręcznikach dekarских nakazuje się wykonywanie wentylacji pokrycia, np. w [3]. Fałszywych interpretacji dotyczących powstawania skroplin jednak przybywa. Przykładem są posądzenia o wadliwe działanie pokryciowych blach profilowanych, opisane w [2]. Taka niekorzystna interpretacja pochodzi najprawdopodobniej od pierwszych „fachowców” poproszonych o ko-

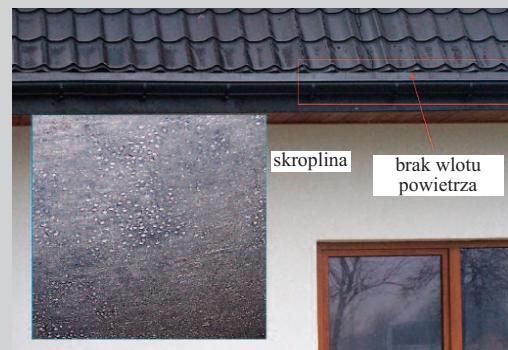
Oglądanie membran MWK jest przypadkowe lub spowodowane powstawaniem zacieków na stropie. W efekcie oglądający wyciek lub zacieki mają stuprocentową pewność, że problem spowodowały uszkodzenia fabryczne. Tymczasem prawdziwa przyczyna to brak wentylacji pokrycia (np. brak wlotu w okapie), a zacieki na stropie są spo-

Fot. 4. Brak wlotu powietrza atmosferycznego w okapie oznacza brak wentylacji pokrycia i wzrost ciśnienia pary pod pokryciem. W takich warunkach powstają skropliny pod MWK
