mgr inż. Magdalena Skiba¹⁾
ORCID: 0000-0001-7998-4767

Unusual solutions for the construction of tram tracks in heritage protection zones

Nietypowe rozwiązania konstrukcji torowisk na terenach objętych ochroną konserwatorską

DOI: 10.15199/33.2025.04.06

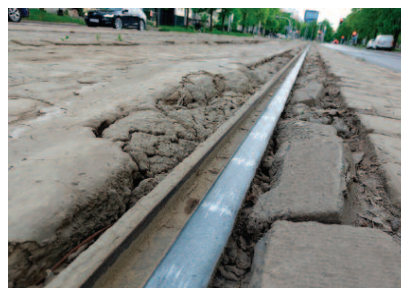
Photo 2. Collapse of stone cubes in the track area, Powstańców Śląskich Street (04/2024)
Fot. 2. Zapadnięcia kostki kamiennej w pasie torowiska, ul. Powstańców Śląskich (04.2024 r.)

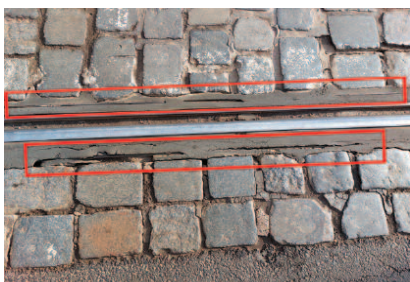
Photo 3. Tram track loaded with road traffic, loss of pouring mass, visible angle, Świdnicka Street on the section from Podwale Street to Kościuszki Square (12/2023)

Fot. 3. Torowisko obciążone ruchem kołowym, ubytki masy zalewowej, widoczny kątownik, ul. Świdnicka na odcinku od ul. Podwale do pl. Kościuszki (12.2023 r.)

Despite the use of the proposed solution, on sections loaded with car traffic, there was a separation of the filling mass from the angle and the collapse of the stone cubes just one year after the investment was put into use on Pomorska Street on the section from Most Północny to Cybulskiego Street and on Świdnicka Street between Podwale Street and Kościuszki Square (Photos 3 and 4). On sections free from constant car traffic (possible „life corridors” for ambulances – Photo 5) on Świdnicka Street between Kościuszki Square and J. Piłsudskiego Street, no collapses and good durability of the structure were found. The discussed problems could have been caused by improper filling of the joints and the lack of their vibration by the contractor, and as a result, separation of the joints from the cubes and washing out of the jointing mortar. In addition, resuming traffic a few days after grouting resulted in loading of the mortar and joints, which had not yet obtained the proper strength parameters.

ło odspojenie masy zalewowej od kątownika oraz zapadnięcie kostki kamiennej zaledwie rok po oddaniu do użytkowania inwestycji w ciągu ul. Pomorskiej na odcinku od Mostu Północnego do ul. Cybulskiego oraz w ciągu ul. Świdnickiej pomiędzy ul. Podwale a pl. Kościuszki (fotografie 3 i 4). Na

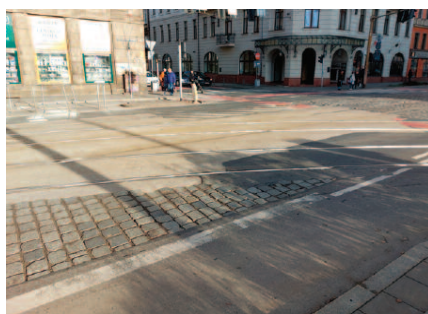
Photo 8. Visible extent of the concrete surface with the imprint of stone cubes in the area of the turnout, the turnout in J. Piłsudskiego Street, intersection with Stawowa Street (12/2023)

Fot. 8. Widoczny zakres nawierzchni betonowej z odciskiem kostki kamiennej w rejonie rozjazdu, rozjazd w ul. J. Piłsudskiego, skrzyżowanie z ul. Stawową (12.2023 r.)

The solution is characterized by high durability and aesthetics due to its ease of execution and good cooperation at the rail-concrete slab interface. The concrete surface is exposed, only initially, to the formation of possible shrinkage cracks and cracks, which can be eliminated by proper care of the concrete during its maturation period and by making appropriate anti-shrinkage cuts. The concrete surface with the block imprint clearly stands out visually from the stone block surface (Photo 8). This is the main problem from the point of view of conservation protection, but it does not affect safe operation. Sections where the continuity of the structure has been maintained are characterized by greater aesthetics (Photo 9).

nich nacięć przeciwskurczowych. Nawierzchnia betonowa z odciskiem kostki wyraźnie odcina się wizualnie od nawierzchni z kostki kamiennej (fotografia 8). Jest to główny problem z punktu widzenia ochrony konserwatorskiej, ale nie ma on wpływu na bezpieczną eksploatację. Odcinki, na których zachowano ciągłość konstrukcji, cechują się większą estetyką (fotografia 9).

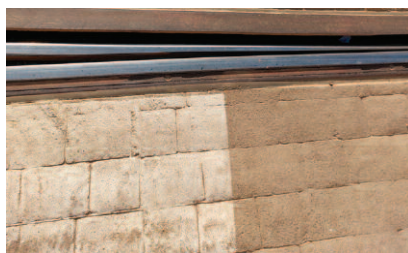
Photo 6. Tram tracks in the switch area, concrete surface with the imprint of stone cubes, turnout in the J. Piłsudskiego Street at the intersection with Stawowa Street (12/2023)

Fot. 6. Torowisko w rejonie zwrotnicy, nawierzchnia betonowa z odciskiem kostki kamiennej, rozjazd w ul. J. Piłsudskiego na skrzyżowaniu z ul. Stawową (12.2023 r.)

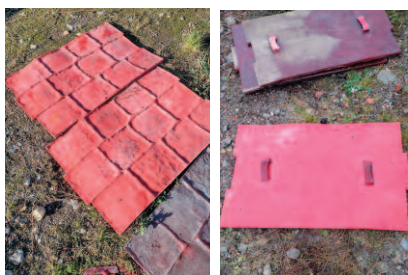
Photo 7. Polyurethane matrix

Fot. 7. Matryca poliuretanova

z żywicy poliuretanowej (fotografia 7). Nawierzchnia betonowa z odciskiem kostki została zaprojektowana wyłącznie na długości rozjazdu tramwajowego ze względu na trudności w układaniu kostki kamiennej na tym obszarze. W efekcie możliwe było precyzyjne wypełnienie przestrzeni w miejscach trudno dostępnych – przy zwrotnicy oraz przy kątach ostrych krzyżownic (rysunek 4). W omawianej technologii przebudowano:

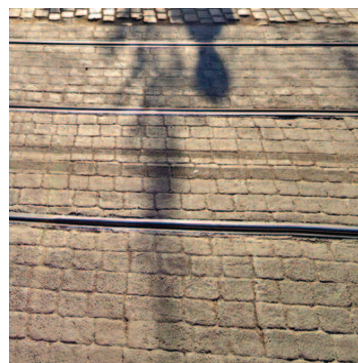
Photo 9. Concrete surface with the imprint of stone cubes, A. Wajda Street (11/2023)

Fot. 9. Nawierzchnia betonowa z odciskiem kostki kamiennej, ul. A. Wajdy (11/2023 r.)
