mgr inż. Krzysztof Patoka¹⁾

Brak wentylacji pokrycia przyspiesza uszkodzenia MWK wywołane działaniem UV

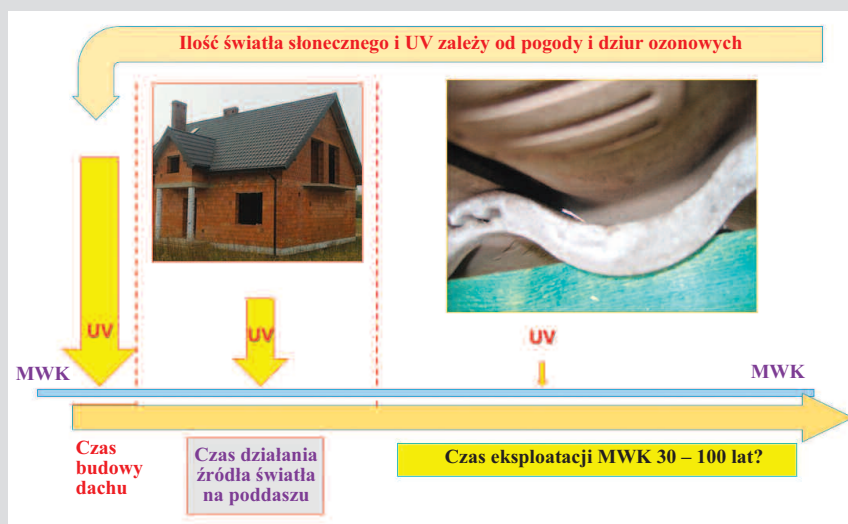
1) zdecydowanie najczęściej uszkodzeń MWK wywołanych przez UV następuje przez ich wieloletnie naświetlenie od spodu (rysunek 2), od strony poddasza, przez otwory okienne doprowadzające

Rys. 2. Etapy funkcjonowania MWK. Pierwszy to czas budowy, gdy ilość UV może być duża, gdyż MWK pozostawiono bez pokrycia zasadniczego zbyt długo. Drugi etap to czas, gdy MWK jest nieosłonięta przed działaniem światła docierającego do poddasza, a trzeci zależy od dwóch poprzednich
