# Damage and repairs of industrial transport galleries used in difficult operating conditions

## *Uszkodzenia i naprawy przemysłowych galerii transportowych użytkowanych w trudnych warunkach eksploatacyjnych*

DOI: 10.15199/33/2024.12.06

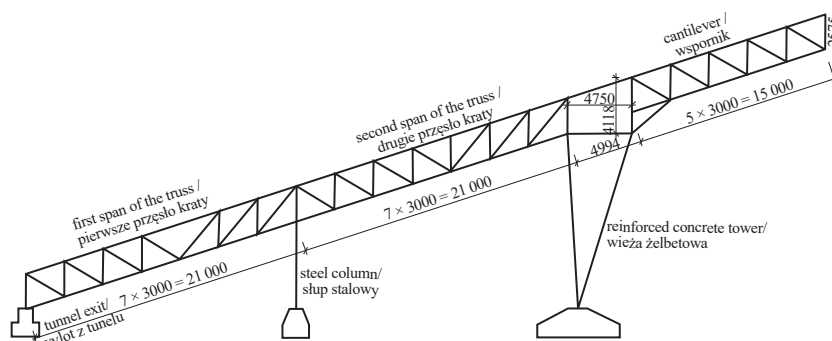
Fig. 1. Sketch of the gallery/oblique bridge structure (description in text)

The steel structure of the bridge consists of two, spatial, simply supported trusses spans with a span of 21 m, with a cantilever of 15 m (Figure 1, Photo 1). The first span of the bridge is supported, at the tunnel exit, in a sliding hinge manner and in a hinge manner on the originally designed wish-bone steel column. The second span of the cantilevered bridge is supported in a hinge manner on the steel column and on the tower on the coal square. Due to the existing road immediately adjacent to the wish-bone column, the bottom part of the column was concreted to a height of approximately 1.8 m to avoid accidental damage to the column, changing the hinge support of the column to fixed support.

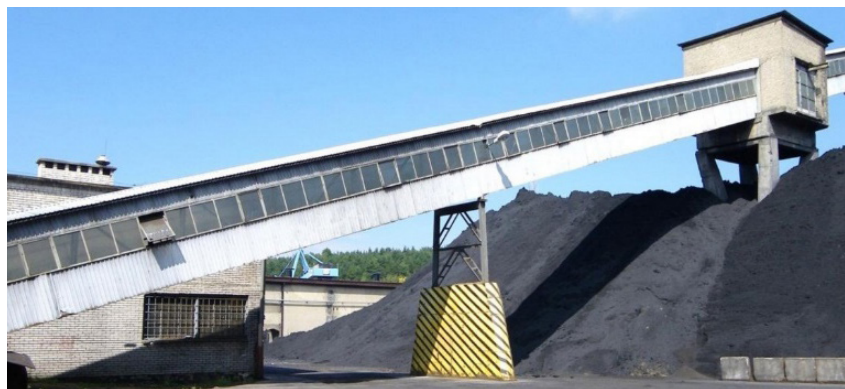
Photo 1. View of the oblique bridge

- blocked or damaged sliding bearings caused by their contamination (Photographs 4 and 6) or by a change in the static scheme of the object (Photograph 1), which prevents the steel structure from deforming freely. Consequently, there are additional horizontal forces in the gallery supports caused by thermal deformation, which caused damage that threatened the structure of the facility (Photo 7).

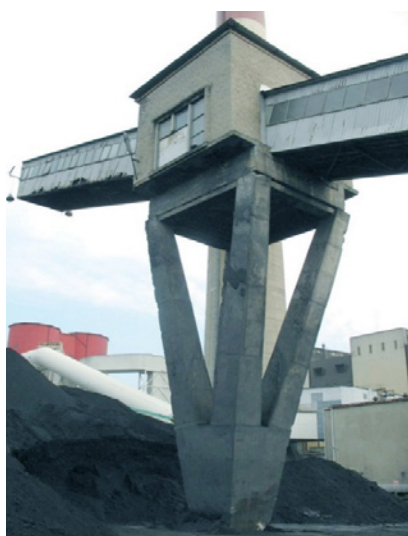
**Photo 2. The tower on the coal square**  
*Fot. 2. Wieża na placu węglowym*

The tower support on the coal square is a cantilever-type reinforced concrete structure, consisting of four oblique columns set on a common support block (Photo 2). At the base level, the columns have a square cross-section with a side of 80 cm, which linearly reduces to about 55 cm at height.

At a level of approximately 12.0 m, the columns are stiffened in the horizontal plane by reinforced concrete beams/traverse, which form a closed frame. On the horizontal frame, in the axes of the columns, the structure of the bridge transfer junction is hinged supported. The base of the junction is a reinforced concrete box with external dimensions of approximately 5.0 m × 6.0 m and a height of approximately 1.5 m. On top of the reinforced concrete box, a masonry-constructed interchange enclosure is built, covered by a mono-pitched roof.
