mgr inż. Jacek Kinowski\*  
dr inż. Paweł Sulik\*

# Bezpieczeństwo użytkowania elewacji

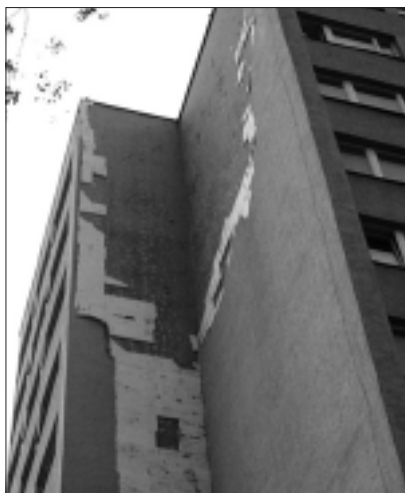
Fot. 1. Oderwany fragment elewacji ETICS (budynek mieszkalny)

Wszystkie rozwiązania elewacyjne muszą spełniać wiele wymagań, przy czym niezwykle istotna jest ich trwałość i związane z tym koszty utrzymania. Najlepiej, by elewacja była bezobsługowa. Szczególnie ma to znaczenie w przypadku budynków wysokich oraz położonych przy głównych ciągach komunikacyjnych, gdzie priorytetem jest wybór rozwiązań trwałych, niebrudzących się, łatwych do czyszczenia, np. z warstwą zewnętrzną z kamienia, ceramiki, specjalnych paneli itp. Podczas projektowania takich rozwiązań należy uwzględnić wiele czynników oraz oddziaływań, w tym obciążenie wiatrem. Zdarzają się jednak przypadki, kiedy elementy elewacji odpadają, stwarzając zagrożenie dla ludzi. Może to być fragment tafli szklanej, jak np. w biurowcu przy zbiegu ul. Grzybowskiej i Jana Pawła II w Warszawie, fragment ocieplenia ETICS (fotografia 1) czy część wykończenia ściany płytkami ceramicznymi. Tego typu przypadki związane są zazwyczaj z nieprawidłowościami wykonawczymi, rzadziej z wystąpieniem ponadnormalnych obciążeń, np. od wiatru. Są jednak sytuacje, w których od rozwiązań elewacyjnych, nawet tych poprawnie

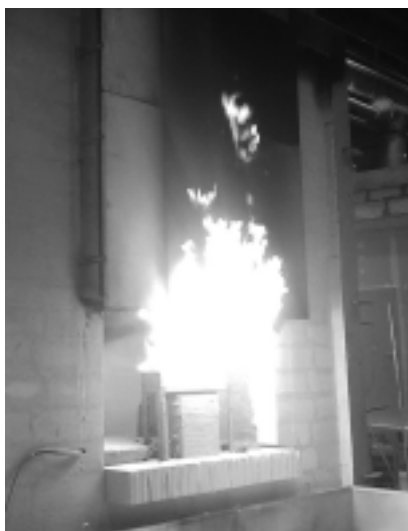
Fot. 2. Badanie ściany zewnętrznej budynku pod kątem odpadania elementów elewacji w przypadku pożaru

Aby w części wypełnić istniejącą lukę, w ostatnim czasie w Zakładzie Badań Ogniwych ITB, po uprzednich konsultacjach z Komendą Główną Państwowej Straży Pożarnej, **opracowano i wdrożono do stosowania metodę badania i oceny ścian zewnętrznych budynków pod kątem odpadania elementów elewacji w przypadku pożaru** [8], co przedstawiono na fotografii 2. Przyjęto scenariusz badania z nagrzewaniem fragmentu elewacji za pomocą skalibrowanego palnika gazowego, o natężeniu ekwiwalentnym do oddziaływania ognia, z jakim mielibyśmy do czynienia w przypadku, gdy w pomieszczeniu znajdującym się bezpośrednio za elewacją (wewnątrz budynku) miałby miejsce rzeczywisty, standardowy pożar (nagrzewanie zgodne z krywyą standardową zdefiniowaną w normach badawczych z dziedziny odporności ogniowej), a płomień wydostałoby się z okna i oddziaływało na elewację. Czas oddziaływania na-

Charakter nagrzewania (rozkład temperatury mierzonej w poziomie nadproża oraz w płomieniu, wysokość płomieni i moc palnika) został tak dopasowany, aby odzwierciedlał warunki standardowego pożaru w pomieszczeniu zgodnie z opisanym w literaturze oraz w raporcie technicznym EOTA nr N073. Powtarzalność warunków badania zapewnia stosowanie piaskowego palnika propanowego. Kryterium przyjęto na podstawie rozporządzenia [1] oraz stanowiska Komendy Głównej Państwowej Straży Pożarnej, która zdefiniowała elementy okładzin elewacyjnych, mogące stanowić w przypadku pożaru zagrożenie dla ludzi jako: *elementy o wielkości i energii, która powoduje obrażenia kwalifikowane jako niebezpieczne dla zdrowia*.
