mgr inż. Krzysztof Patoka¹⁾

Paroizolacja w jednopowłokowych dachach z blach fałdowych

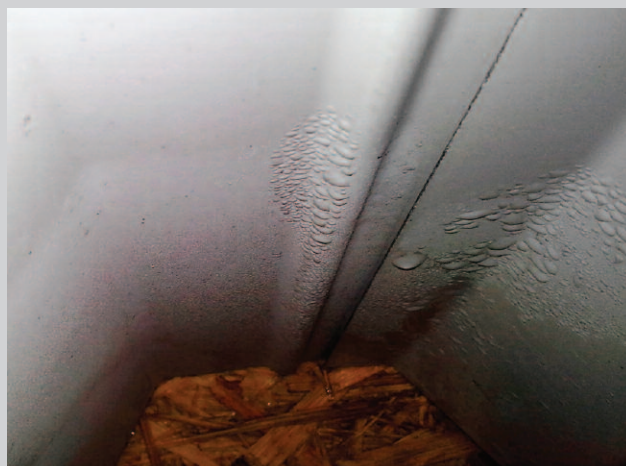
Fot. 1. Wnętrze dachu basenu. Połączenie blachy trapezowej ze ścianą budynku wykonaną z płyt OSB jest pełne szczelin. Zawilgocena wełna nad blachą konstrukcyjną stanowi słabą izolację i w efekcie blacha jest zimna przez większość dnia nawet latem. Skropliny tworzą często zacieki

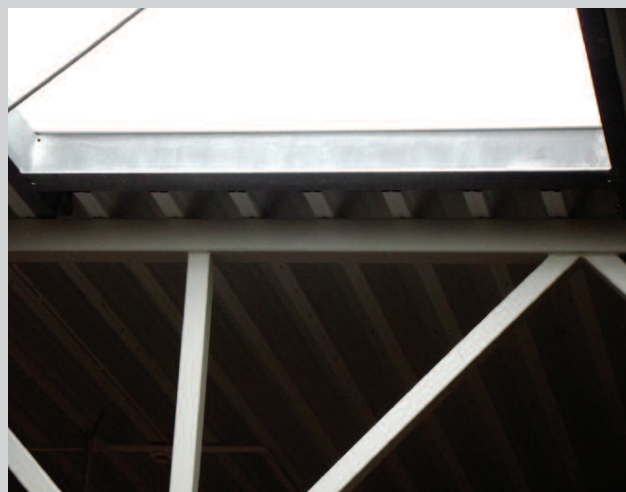
Fot. 3. Dach tej samej hali sklepowej co na fotografii 2. Uszczelnienie profilu trapezowego wokół przejść dachowych (doświetlenia) jest bardzo trudne (drogie) i z tego powodu nie zostało wykonane. Dach nie ma szczelności powietrznej
